踏切障害事故防止のための踏切保安装置整備に係る一考察

東日本旅客鉄道（株） 正会員 ○伊藤 祥展・原田 彰久

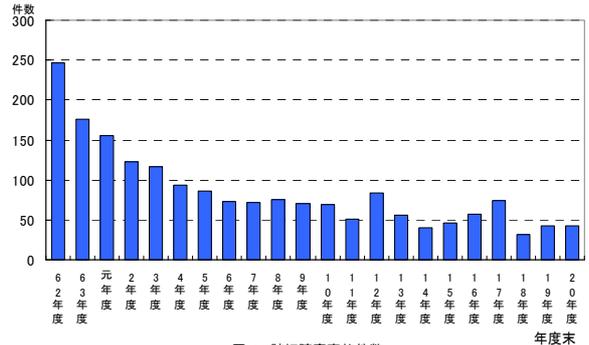
JR 東日本では、会社発足当時（昭和 62 年）に事故は年間約 250 件発生していたが、障害物検知装置を始めとした様々な整備を着実に推進してきた結果、直近 10 年間の平均件数と比較すると約 1/4 まで減少している。しかしながら、ここ数年の事故件数は横ばいであり、さらなる事故の軽減が重要な課題となっている。

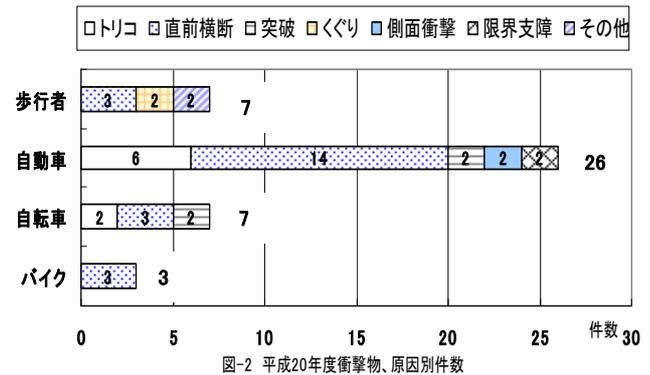
平成 20 年度における衝撃物、および原因を図-2 に示す。自動車による事故が全体の約 60% であり、その原因としてトリコ・直前横断が大半を占めている。また、事故に至った経緯について、警察の捜査や自動車運転手からの聞き取り結果等を分析すると、自動車運転手の不注意や無理を伴う運転を起因とする事例が全体の約 60% を占める傾向が見られた（図-3）。歩行者等他の項目についても、無理な横断で事故に至る事例が顕著であった。

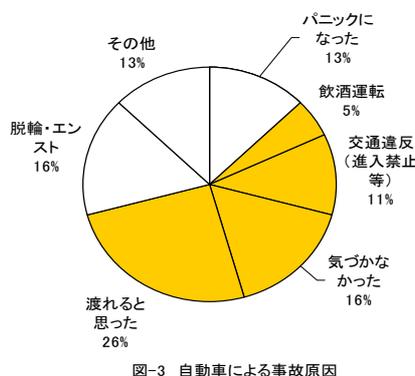
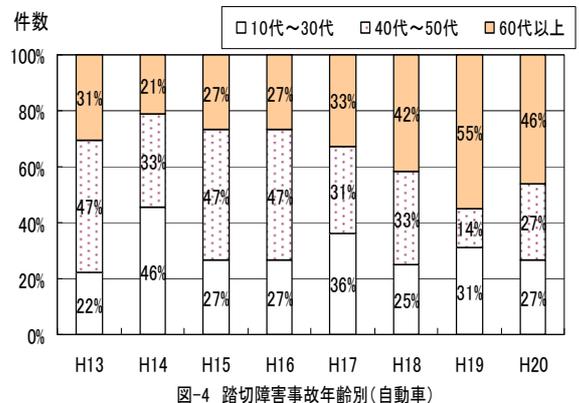
一方、近年は 60 歳以上の高齢者が占める割合も若干ではあるが増加傾向にある（図-4）。

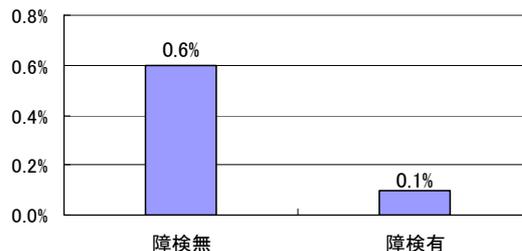
図-5 障害物検知装置有無別の事故発生率

障害物検知装置（以下、障検という）は、自動車（特に大型車）によるトリコ防止のために設置されており、JR 東日本では現在約 2,700 箇所整備されている。過去 10 年においてトリコが原因の事故が発生した踏切について、障検の有無別に分析した結果を図-5 に示す。これより、障検の設置によって事故の発生が大幅に減少し、事故防止に有効な装置であることが確認できた。なお、障検設置箇所での事故は、自動車等が脱出を試みて常に動き続けたことや、障検の検知範囲内にいなかったこと等が挙げられる。

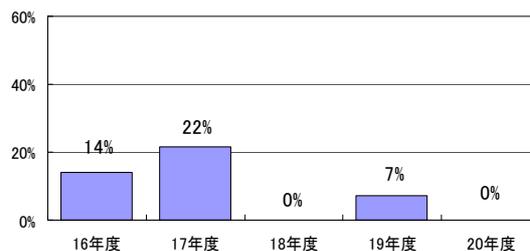
図-8 降雪が原因の踏切障害事故割合

東日本エリアは降雪線区が多いことから、降積雪への対策も重要である。図-8 より、降雪が原因による事故割合は平成 17 年度が突出しているが、平成 17 年 12 月～平成 18 年 3 月は記録的な大雪（平成 18 年豪雪）であり、スリップによる脱輪等の事故が多く発生したことが影響している。平成 16 年度も比較的降雪量が多く、同様の事由で事故が発生していることから、割合が高くなっている。

以上より、降雪量の多い年度は降雪による事故の割合が高いことが言える。このため、スリップ等の対策として交通規制や障検が設置されていない箇所等を対象とした踏切融雪装置の整備が必要であると考えられる。
