スラブ軌道 CA モルタル用補修材料の耐久性確認試験

株式会社 日本線路技術 ○ 正会員 戸矢 真琴
 東日本旅客鉄道株式会社 正会員 佐々 博明
 同上 正会員 稲荷 久弥

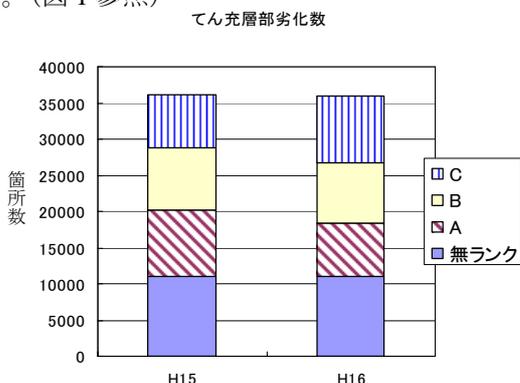
図1 てん充層部の劣化箇所数（東北新幹線）

特に、スラブ軌道てん充層部の CA モルタル（以下 CAM とする。）の劣化進行が著しく、東北新幹線で見ると、全体の約7割で何らかの劣化が確認されており、この部分の効果的な保守管理の方法がいくつも開発されてきた。（図1参照）

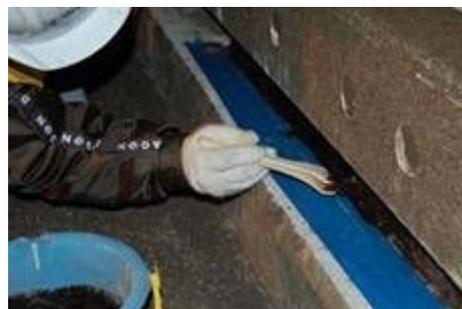
図2 コーティング工法

コーティング工法は、Aランク時の補修方法として、はつり作業や型枠設置等の予備作業を出来るだけ省いた、CAMの補修工法である。図2のように2cm程度はつった箇所を、アスファルト材料、ウレタン系及び塩化ビニルエステル系、フッ素系の樹脂を、刷毛等を用いて簡易的に施工できるものである。（図2参照）

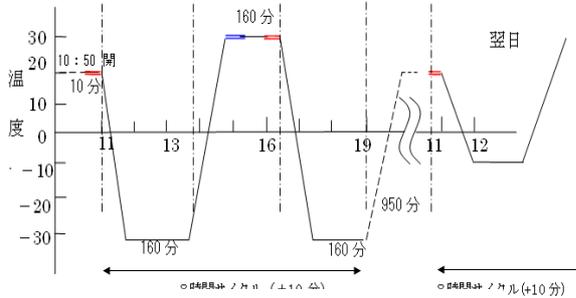
図3 サイクルタイム

試験には、人工気象室を使用し、以下の条件で実施した。温度 (+30℃～-30℃)・降雨・光射 (800kcal/m²h) の負荷を1サイクル8時間の計60回実施することで盛岡地区の凍結融解年数6年と仮定した。(図4、5参照)

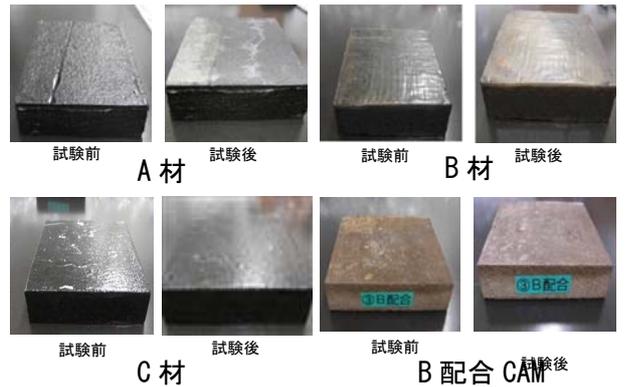
図6 試験体の表面状況

A材は膨れ、割れ、しわ等はないが、コーティング表層が白色に変化した。

B材はコーティング表面の膨れ、その部分が焦色に変色した。

C材は表面の膨れ、しわ、割れ、変色はなかった。

B配合CAMは表面の膨れ、しわ、割れはないが、表面が白亜化し白く変色した。(図6参照)

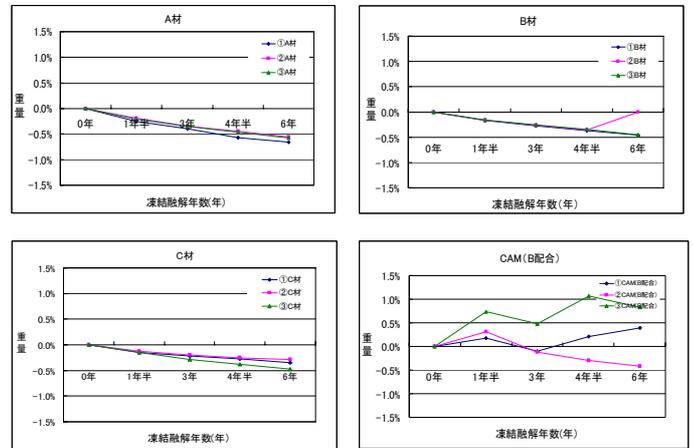
図7 重量の推移図 (UVS 及び B 配合 CAM)

コーティングを施した試験体は、重量の増加はほぼ観られず、外部からの影響をシャットアウトした。重量からみた変化率も1%以下であった。

A材は表面の変色を確認されたが、重量の増加は見られず、性能を維持していた。

B材は表面の膨れた部分より水が流入し、一部試験体において重量の増加が確認された。

C材は表面の変化、重量の増加は見られなかった。

B配合CAMは表面の膨れ、重量の変動が激しく、一定の推移を示す結果とはならなかった。(図7参照)
