## レール頭頂面の画像収録システム(VLIDSシステム)の開発

## 1. 開発目的及び VLIDS システムの活用法

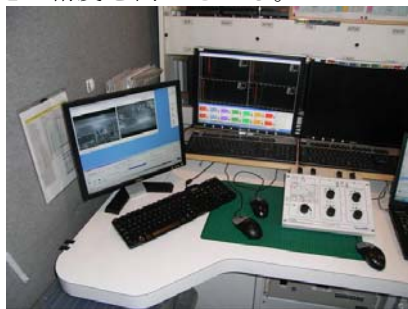
本システムは、レール探傷車 (RFD-N) へ既設の事後解析装置 (RIPWave) に画像再生用の機能を追加インストールしたことで、同一画面上で探傷グラフィックとレール頭頂面収録画像を同時比較することで傷判定の精度を向上させる。
