## コンクリート床版の表面状態が接着性に及ぼす影響に関する一検討

(株)高速道路総合技術研究所 正会員 長谷 俊彦  
 (株)高速道路総合技術研究所 正会員 松井 隆行  
 ニチレキ(株) 技術研究所 馬場 弘毅  
 ニチレキ(株) 技術研究所 正会員 ○田中 伸介

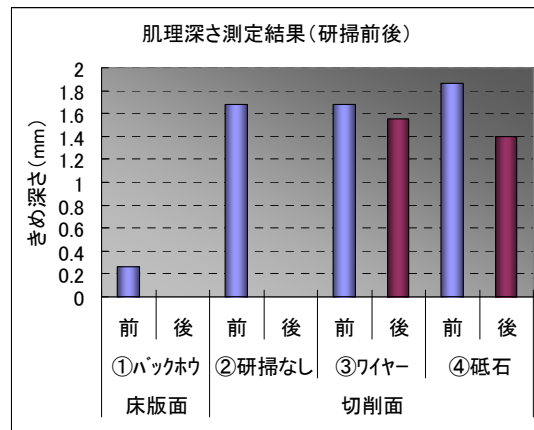
図-1 きめ深さ測定結果

各床版面の状態を写真-3～写真-6 に示す。床版面①は建設当時のハウキ目仕上げの床版面が確保できている。床版面②～④は、切削ビット跡がついており、研掃の程度によって表面の肌理が異なっている。これらの4種類の床版面の肌理深さを測定した結果を図-1 に示す。測定方法はサンドパッチング法（舗装調査・試験法便覧（社）日本道路協会）による。床版面③と④については、研掃前後の測定値を合わせて示した。

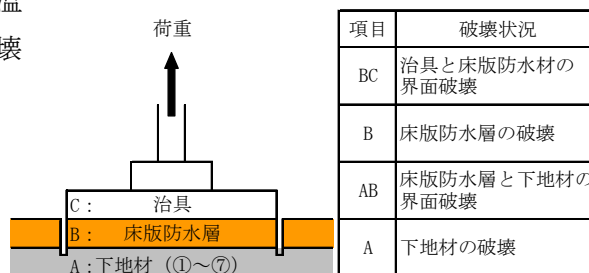
図-2 引張接着試験破壊状況の凡例

各床版にシート系床版防水層（流し貼り型）を施工し、治具を貼付けた後、小型接着剥離試験器（丸菱科学機械製作所製）を用いて引張接着強度を測定した。測定値は事前に作成した温度補正式により 23℃接着強度に換算した。引張接着試験破壊状況の凡例を図-2 に、試験結果を表-2、図-3 に示す。

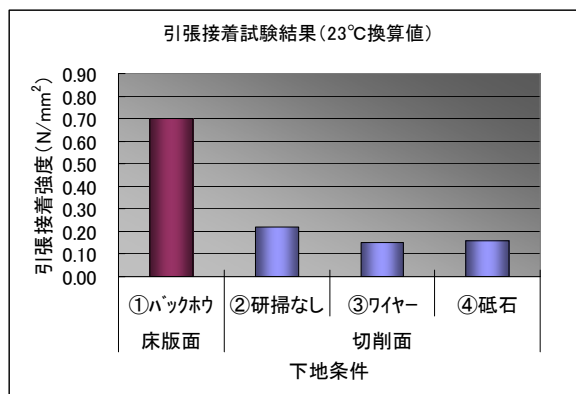
図-3 引張接着試験結果

床版面①の接着強度は、他に比べ高く 0.70N/mm<sup>2</sup> であり、破壊形態が防水層の凝集破壊であった（写真-7 参照）。

床版面②～④の接着強度は、0.15～0.22N/mm<sup>2</sup> の範囲にあり、床版面①に比べ 1/2 以下の小さな強度となった。また、その破壊形態は、いずれもコンクリートの凝集破壊（写真-8 参照）であり、切削機の影響を受けるとともに、この程度の研掃では影響箇所を除去できないことが判った。
