防水シート損傷部の発見・補修方法の開発

(社) 日本建設機械化協会 施工技術総合研究所 正会員 ○鈴木 健之
 フジモリ産業株式会社 真中 明浩
 藤森工業株式会社 高橋 俊明

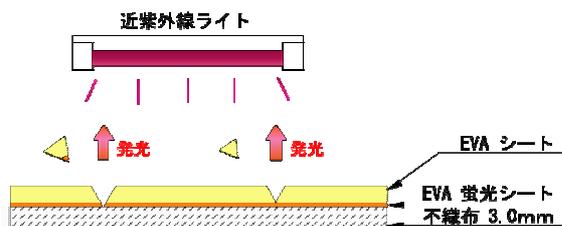
写真1 損傷部状況(照射時) 写真2 照射状況

暗いトンネル内においても損傷部を容易に発見することが可能な防水シートとして「バウアーシート」を開発した。バウアーシートは、図1に示すようにEVAシートとEVA蛍光シートを組み合わせた構造となっており、防水シートの表面が損傷した際には、EVA蛍光シートが露出し、人体に害の無いLED近紫外線を照射することにより、写真1に示すように損傷部が発光する構造となっている。また、損傷を発見する際に使用するLED近紫外線ライト(H×W×D(mm):95×72×21)も軽量(重量:350g)であり、写真2に示すように一人で容易に作業を行うことが可能である。

現場にて損傷の確認を行った結果、LED 近紫外線ライトを照射することにより、今まで視認できなかったような軽微な損傷まで確認することができた。現場では、損傷の規模の大小に関わらず、1枚のシートにおおよそ1箇所の損傷が確認された。これらの損傷のすべてを補修の対象とすると莫大な時間がかかるものと考えられる。

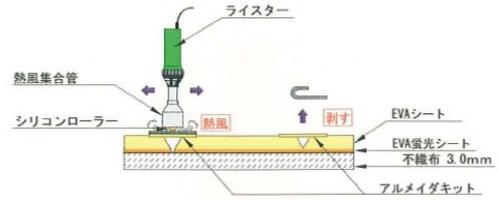
図2 防水シートの補修方法

表1に従来の補修方法と新工法による補修方法の比較を示す。従来の損傷補修方法では、防水シートの余材で損傷箇所を覆い、その周辺部を熱風溶着補修するため、接着面が線状となり、溶着不良箇所が生じた場合、漏水の原因となりやすいなどの課題を有している。一方、新工法は、よりシートとの溶着性が高い同質素材の特殊なシートを採用した補修材で損傷箇所を覆い、補修材を母材に全面溶着させるため、漏水リスクの低減が確実に図れるとともに、写真3に示すように鉄筋組立後の狭いスペースでも確実に損傷部の補修が可能であり、簡易に補修を行うことができるという利点がある。

項目	従来型 補修方法	新工法
工法概要図		
概要	<p>防水シート余材を補修箇所に合わせた大きさに切り取り、手動式溶着機を用いて周辺部を溶着補修する方法。</p>	<p>表面にアルミニウムを呈した専用の補修材(同質の防水シート+アルミニウム)を補修箇所に合わせた大きさに切り取り、先端にローラー付きのアタッチメントを装着した手動式熱溶着機を用い溶着補修する方法。</p>
作業時間	概ね50秒 ※1	約50秒 ※1
特徴	長所	従来からの一般的な補修方法であり熟知された工法である。
	短所	作業員の熟練度に依存が高く、補修の完成度にバラつきが出やすい。溶着面は線状のため、溶着不良箇所があった場合漏水の原因となりやすい。鉄筋区間での作業は行いにくいいため補修精度が低減する懸念がある。
規格	防水シート之母材厚さに準ずる (t=0.8mm、2.0mm)	防水シート之母材厚さに準ずる (t=0.8mm、2.0mm)
総合	防水シートの損傷を受けやすい鉄筋区間では作業が非常に行いにくく、作業員の熟練度によってバラつきが多くなる。漏水に対する対策を講じる区間での方法ではリスクが高く漏水の原因を招きやすい。	無鉄筋区間のみならず防水シートの損傷を受けやすい鉄筋区間での補修方法が簡易的に行える。初期段階では作業時間や仕上がりにバラつきが出やすくなる傾向があるが、事前に手法を理解することで安定した品質が確保できる。

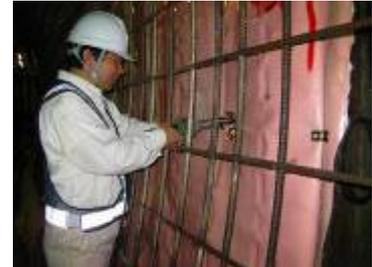
写真3 防水シートの補修状況

- ① 損傷部に補修材（アルメイダキット）を当て、特殊熱風集合管（ライスター）を押しあて溶着する。
- ② アルミニウム箔を剥がし、補修完了
