# 崩壊斜面直下を貫くトンネル坑口部の施工 -北陸新幹線 金山トンネル-

(独)鉄道建設・運輸施設整備支援機構 北陸新幹線第二建設局 糸魚川建設所 正会員 山本 武史  
 (独)鉄道建設・運輸施設整備支援機構 北陸新幹線第二建設局 糸魚川建設所 正会員 直江 久永  
 三井住友・加賀田特定建設工事共同企業体 正会員 ○岡田 隆一  
 三井住友・加賀田特定建設工事共同企業体 渡辺 隆之

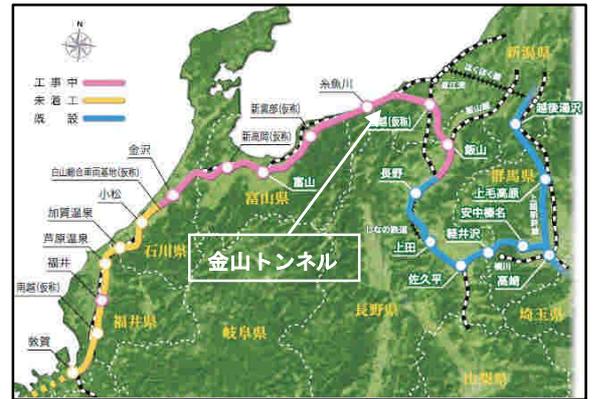
図-1 金山トンネル位置図

北陸新幹線金山トンネルは、新幹線糸魚川駅(新潟県糸魚川市)の起点方(高崎起点 209km250m~209km907m)に位置する全長 657m の山岳トンネルである(図-1)。

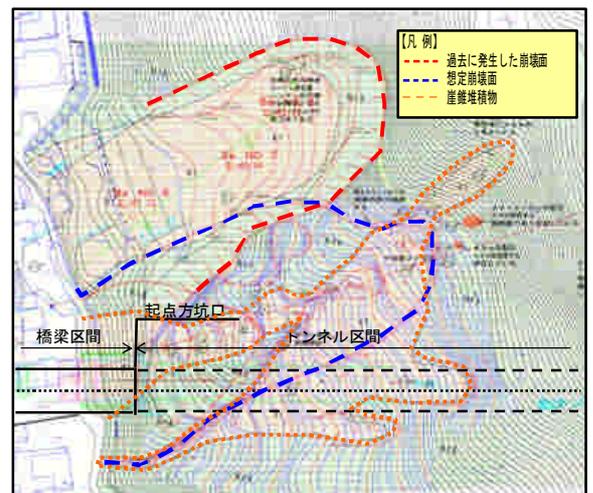
図-2 起点方坑口部平面図

- ①起点方坑口部は直線尾根地形で、斜面に対してトンネルが斜交し、横断的に片傾斜の偏圧地形である。
- ②崩壊跡地が散見され、未だ崩壊せずに残留している「緩んだ表層」が分布している。
- ③豪雨時や融雪時には、多量の表流水・浸透水が斜面中腹部に分布する谷状沢地形沿いの斜面に供給されている。
- ④地質は厚い崖錐堆積物と新第三紀の礫岩で構成され、表層には土砂状に強風化した礫岩が確認されている。
- ⑤強風化礫岩中には、すべり面となりうる粘土化した軟弱層が挟在し、潜在的な崩壊要因を有している。

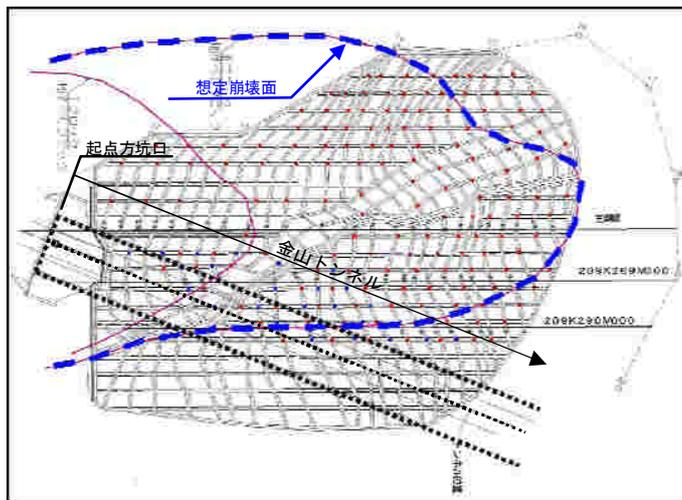
図-4 吹付法砕工+アンカー工平面図

坑口斜面は地すべりの恐れがあるとともに、地表面に崩壊跡や谷状沢地形が多数見受けられることから、両者を考慮した恒久的な対策工（吹付法砕工+アンカー工）を選定した(図-4)。

- 吹付法砕工：F-600 3.0m×3.0m
- アンカー工：総本数 196本 平均 22.4m  
設計耐力 265.8kN/本

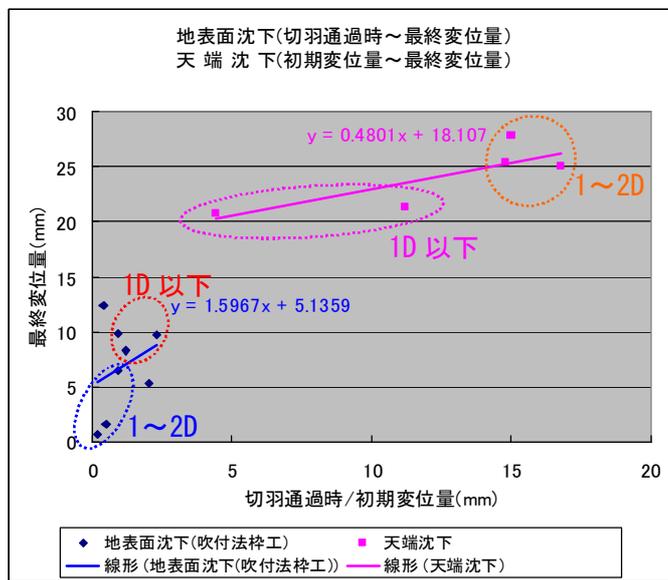
図-5 計測結果(地表面沈下/計測工 A)

トンネル掘削時の計測結果等を以下に示す(図-5)。

- ①天端沈下に関しては、1D 以下の区間で初期変位量、最終変位量が抑制されている。これは対策工(地山改良ボルトと注入式フォアポーリング)の効果であり、切羽状況からも良好な切羽の安定性が確保できたものと考えられる。
- ②地表面沈下は1D 以下の区間で顕著で、最大 12mm 程度の沈下が発生したが、前述の対策工の効果により、平均的には 10mm 以下の沈下で収束した。このことから、地すべり・斜面崩壊等に対する恒久的な安定性が確保できたと評価している。
