### 鋼床版デッキ貫通亀裂発見を目的とする複合的検査手法の開発

阪神高速技術(株)	正会員	○塚本	成昭
阪神高速技術(株)	正会員	山上	哲示
阪神高速技術(株)	正会員	林田	充弘
阪神高速道路(株)	正会員	田畑	晶子

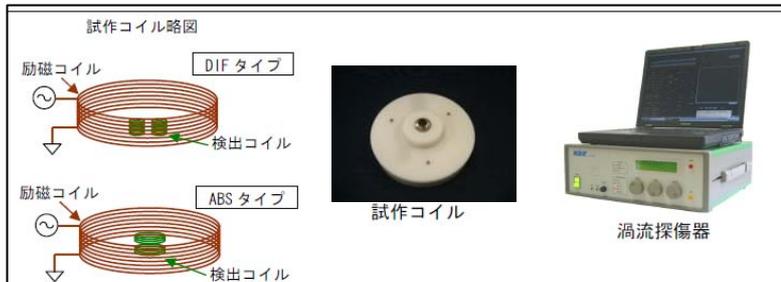
図-1 渦流探傷器

デッキ貫通亀裂を効率よく発見することを目的として、舗装上面からの検出方法を検討した。そこで、プラント等の熱交換器の配管等の非破壊検査で実績のある、渦流探傷法に着目した。この手法は図-1に示す通り、

励磁コイルに交流電流を流して鋼床版表面に渦電流を発生させ、亀裂により生じる渦電流の変化による磁束の変化を検出する。この渦流探傷法の最大の特徴は、非接触で亀裂の検出を可能とすることである。人工亀裂供試体を用いた室内試験により、舗装厚分のリフト量にて亀裂検出を行なった。また舗装が磁場に与える影響を検証するため、人工亀裂供試体上に舗装を設置し、亀裂検出を試みた。(図-2)次に、舗装補修時に発見されたデッキ貫通亀裂に対し適用し、有効性を確認した。(図-3)更に舗装補修完了後の舗装上面から、このデッキ貫通亀裂検出を行い、図-4に示す亀裂信号を得た。ただし本方式は、磁場を利用する検査手法のため、舗装面の中に磁性体が混入される、SFR C舗装構造には適用できない。

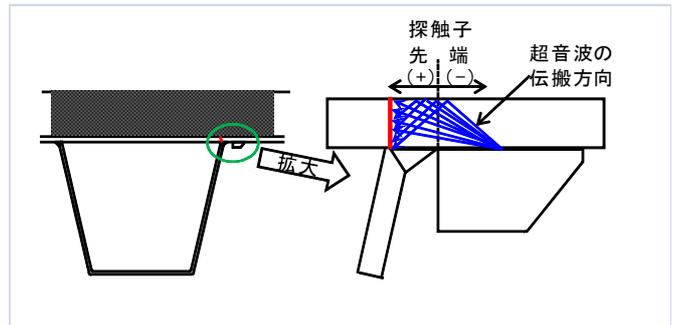
図-7 フェイズドアレイによる点検図

鋼床版下面からの測定は、図-7に示す通り、デッキとUリブの溶接止端部に探触子を設置し、測定する。溶接ルート部からデッキに進行する亀裂を、セクタースキャンにより、直接または一回反射波により、検出する。得られる画像例を図-8に示す。検査の結果は、機器に保存することができ、パソコンへ取り込み、詳細な寸法等を解析することが出来る。なお、今回の実験により、検出限界は亀裂高さが3mmであった。
