## 輪荷重走行疲労試験による上面増厚床版界面の付着性状に関する研究

(株) 高速道路総合技術研究所 道路研究部 橋梁研究室 正会員 緒方 辰男、長谷 俊彦、和田 圭仙  
(社) 日本建設機械化協会 施工技術総合研究所 正会員 谷倉 泉、松本 政徳、○渡邊 晋也

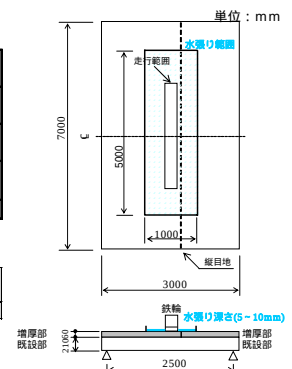
図 1 供試体寸法および載荷位置

供試体は、既設床版の劣化程度の違いが増厚界面の付着強度に及ぼす影響を知るため、活荷重たわみ、ひび割れ密度、貫通ひび割れの有無に着目し、既設床版にはこのような劣化程度の異なる 3 種類の床版を用いた(表 1)。供試体の寸法と増厚コンクリート(SFRC)の配合を、それぞれ図 1 と表 2 に示す。また、増厚施工方法として、ブラスト機による表面研掃とパイプレータによる締固めについては、実施工状況を踏まえ、縦目地から両側 150mm の範囲は表面研掃を行わず、パイプレータもかけないこととした。その範囲以外は研掃および締固めを十分に実施し供試体を作製した。

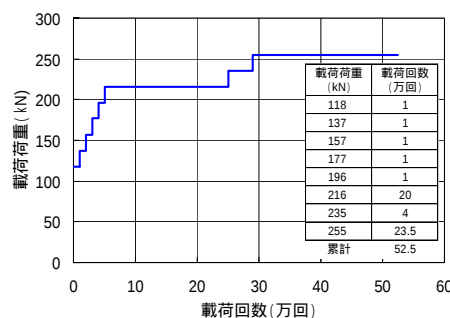
図 2 載荷ステップ

輪荷重走行疲労試験は図 2 のように水張りでの階段状載荷を行った。試験状況を写真 1 に示す。

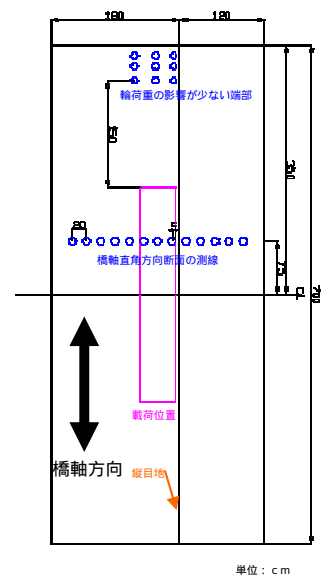
図 3 付着強度測定位置

付着強度試験は、簡易型油圧付着試験機(建研式付着試験機)を用いて輪荷重疲労試験後に行った。測定位置は、図 3 に示すように床版中央から 750mm 離れた横断面で、縦目地から橋軸直角方向に 50mm の位置と、そ

こから支点側へ 200mm ピッチで、測点数は各床版とも 13 箇所とした。さらに、比較のため、輪荷重の影響が少ない端部（輪荷重が走行しない場所）でも付着強度を測定した。測定位置は、縦目地から橋軸直角方向に 75mm、325mm、625mm の 3 測線とし、測点数は、各測線で 3 箇所とした。図中にピンク色で囲んでいる場所は、輪荷重の載荷位置である。

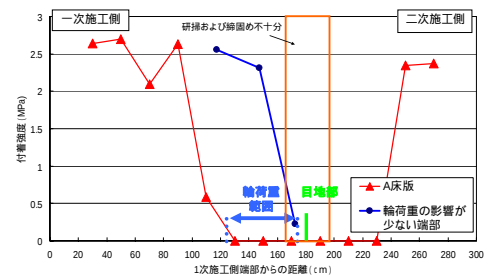
図 4 疲労試験後の付着強度 (A 床版)

図 4～図 6 に各供試体の付着強度の結果を示す。図中には、輪荷重の影響が少ない端部の測定結果も付記している。付着強度試験の結果、全ての床版において研掃および締固めが不十分な場所では、付着強度が 0.2～0.6 MPa であり増厚界面の一体化があまり得られなかった。一方、施工が十分に行われている場所では、付着強度が 1.9～2.6MPa となり、増厚界面の一体化が得られた。施工が十分に行われ輪荷重が走行した場所では、輪荷重の影響が少ない端部と比較して付着強度が低くなった。各供試体の付着強度は、輪荷重が走行する場所で最も低下していることから、輪荷重が走行する直下の部分が、その他の部分よりも増厚界面の付着強度を低下させると考えられる。また、付着強度の低下範囲としては、輪荷重が走行する場所の端部から約 200mm までと本実験から推測することができる。なお、A 床版の付着強度が 0MPa となっている測点は、界面はく離が生じていた箇所である。以上の結果から、増厚界面の不具合には、施工時の影響と、輪荷重の影響による付着低下の 2 つの要素が考えられる。

最も劣化度が大きい E 床版を A 床版および B 床版と比較した結果、劣化度による付着強度の低下傾向に顕著な違いが見受けられなかった。ただし、劣化度が大きい E 床版の付着強度は、A 床版および B 床版と比較して研掃および締固めを十分に行った場所でも付着強度が約 0.5MPa 低い値を示した。
