リベット頭部が腐食損傷したリベット集成部材の曲げ耐荷力に関する実験的研究

大阪市立大学工学部 学生員 ○堀 嗣輔
 大阪市立大学大学院 正会員 山口 隆司
 大阪市立大学大学院 正会員 松村 政秀

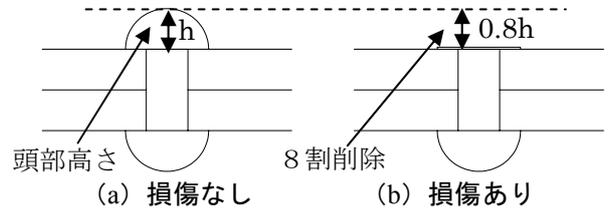
図-1 リベット頭部の損傷

を与え、1) 損傷なし (P-1)、2) 損傷あり (P-2) の 2 体の供試体を準備した。ここで、供試体 P-2 では、リベット頭部が腐食損傷した状態を模擬し、文献 2) を参考にして、上下フランジに配置されているリベット頭部の上面のみを図-1 に示のように、リベット頭高さの 8 割以上をグラインダーにより削り取った。損傷ありと損傷なしのリベット頭部を写真-3 に示す。

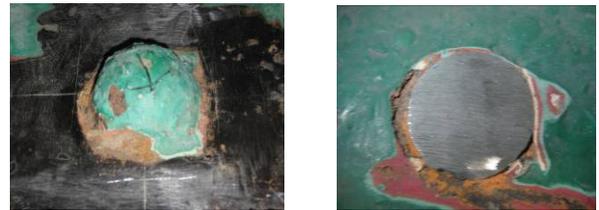
写真-3 リベット頭部の比較

(a) 損傷なし (b) 損傷あり

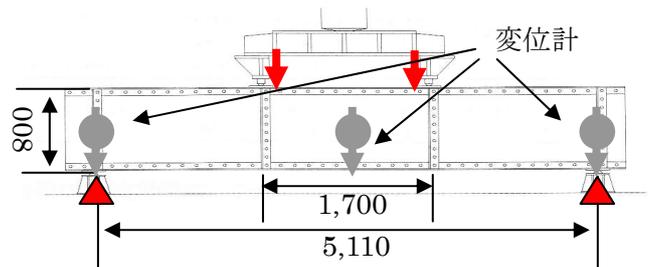
図-2 実験概要図 (単位: mm)

載荷には京都大学が所有する 5,000kN 載荷試験装置を使用した。図-2 に示すように 4 点載荷により供試体の中央パネルに純曲げモーメントを漸増させる。計測項目は、桁中央および支点のたわみ、リベット周りおよびウェブのひずみを計測した。載荷は、荷重が増加せず、たわみのみが増加し、それ以上荷重を載荷できなくなる時に終了することとした。

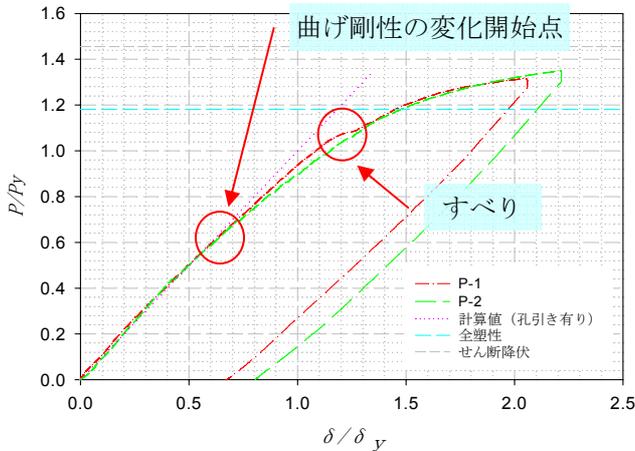
図-3 荷重-変位曲線

図-3 には供試体中央における荷重-変位曲線を示す。荷重は下フランジが降伏する時の降伏荷重 P_y で、変位はそのときのたわみ量 δ_y で、それぞれ無次元化している。なお、 P_y は材料試験から得られた σ_y をもとに、初等はり理論によって算定している。表-1 には、下フランジの降伏、およびすべりが発生したときの荷重および変位についてまとめている。

図-3 より、 $P/P_y=0.6$ までは損傷の有無にかかわらず剛性は理論剛性と一致している。計算より求まる下フランジの降伏荷重よりも小さい $P/P_y=0.6$ 以降で供試体の剛性が理論剛性よりも低下している。この原因は、リベット孔周りの応力集中により局所的なフランジの降伏が発生したためである。さらに、供試体 P-1 に比べ P-2 の剛性の低下が大きい。これは、リベット頭部が健全な場合には桁の変形に伴うリベットの抜け出しが防止されていたのが、損傷がある場合には、写真-4 に示すようなき裂が発生したため、剛性の低下がより顕著に発生したと考えられる。 $P/P_y=1.1$ 付近で供試体 P-1 の変位が大きく増加している。その後の供試体 P-1 および P-2 は同じ挙動となることから、この原因は、リベット部でリベット孔周りの応力集中とそれに伴うフランジの伸び変形により、ずれが生じたためだと考えられる。また、 $P/P_y=1.3$ で、着目パネル以外のパネルにてせん断降伏したため、本実験では最大耐力まで荷重でできなかった。そのため、下フランジに大変形が発生した場合には、損傷リベット頭部のき裂がより顕著に進展し、桁の耐力挙動に大きな影響を与えた可能性がある。

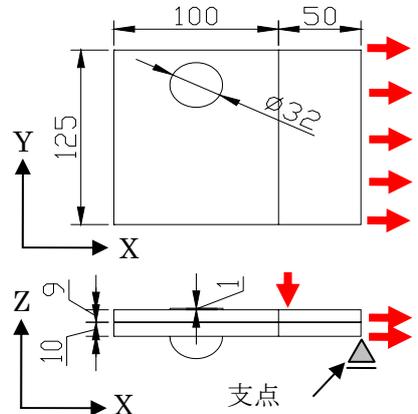
図-4 解析モデル(単位:mm)

図-4 に解析モデルと境界条件を、図-5 に解析結果をそれぞれ示す。

荷重は変位により与え、下フランジを再現するため、モデルに純引張曲げが作用するようにした。2枚の板間およびリベット軸と穴の境界に

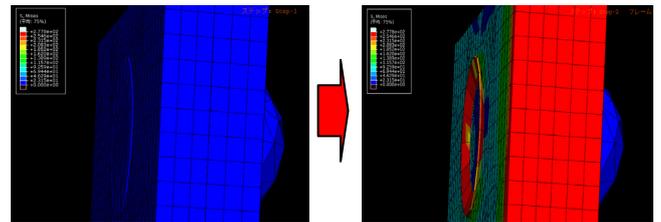
図-5 解析結果

は接触条件を導入している。図-5 より、桁のたわみにより、リベットがリベット孔から抜け出すような変形が発生していることがわかる。したがって、実験時に発生した損傷リベット頭部のき裂は、リベットが孔から抜け出すことにより発生したと考えられる。

(a) 荷重前

(b) 荷重後
