### 江戸川・越谷ゴルフ倶楽部の河岸小堤が洪水流況に及ぼす影響

東京工業大学大学院	学生員	○白川 巧馬
東京工業大学大学院	学生員	箕浦 靖久
東京工業大学大学院	フェロー	石川 忠晴

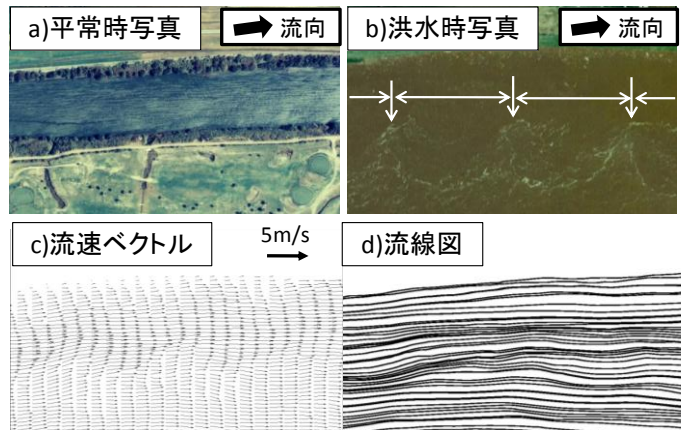
図-4 河岸渦の位置と表面流況

図-4 に 33KP 付近の平常時(a)と洪水時(b)の写真, および流速ベクトル(c)と流線図(d)を示す. 白い泡線と同じ周期で流線が蛇行し, それに伴い高水敷にも高速流が発生している. また高流速部の外縁が白濁線の円弧状の部分に対応していることがわかる. 全区間における河岸渦の長さは 130m~180m で, 平均は 170m であった. 図-4(b)のように泡線の形を基準にして空間を分割し, 基準化された座標で流速ベクトルを位相平均し, 河岸渦の流況パターンを求めた. 図-5 に横断方向流速(a)と渦度(b)の解析結果を示す. 泡線の蛇行とともに低水路の流れが高水敷に侵入し, またその部分で渦度も増大していることがわかる.
