滋賀県の国宝・重要文化財建造物における自然災害リスク

立命館大学大学院	学生会員	○石田	優子
立命館大学	正会員	深川	良一
立命館大学	正会員	酒匂	一成
奈良県庁	非会員	池田	晃士

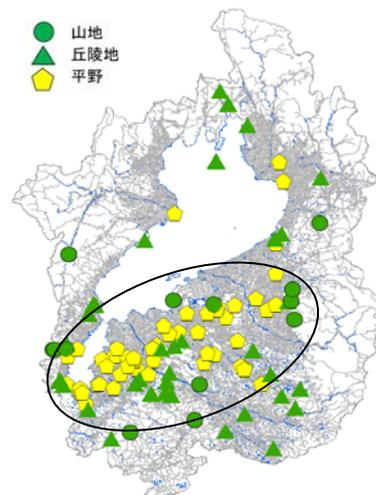
図-1 文化財建造物分布状況

滋賀県の国宝・重要文化財建造物は、全国 2574 件のうち、京都 335 件、奈良 325 件に次いで 3 番目に多く 203 件である¹⁾。県中央北西寄りに県面積の約 1/6 を占める琵琶湖が位置し、近江盆地が形成され、県境は県面積の約半分を占める森林地帯となっており、可住地面積の狭い滋賀県において琵琶湖の南東部に広がる平野部に文化財の約半数が集中し、残りの半数は県全体の山麓付近に点在している。分布状況を図-1 に示す。

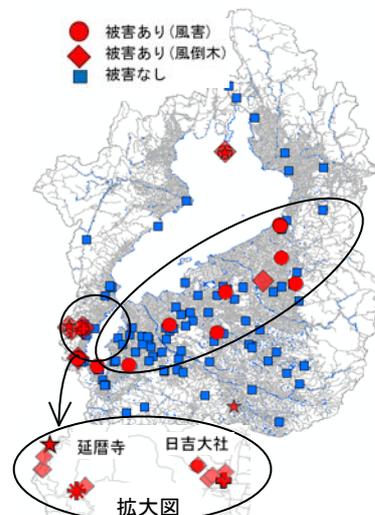
図-2 各文化財被災分布

文化財の被災歴を一元的に管理しているところはない。そこで文化庁の災害復旧補助事業で修復を行ったものについて、県が作成した文化財目録²⁾より、明治 33 年から平成 21 年 7 月までの被災歴について抽出し、原因を調査した。被災した文化財の位置図を図-2 に、被災原因を図-3 に示す。この調査により、南西部の日吉大社(4 回)、延暦寺(3 回)が集中的に被害を受けていること、滋賀県における自然災害は、台風期の風害、風倒木による被害がほとんどを占めることが明らかになった。

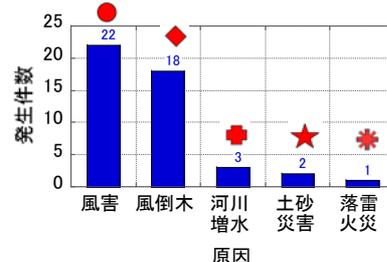
図-3 被災原因

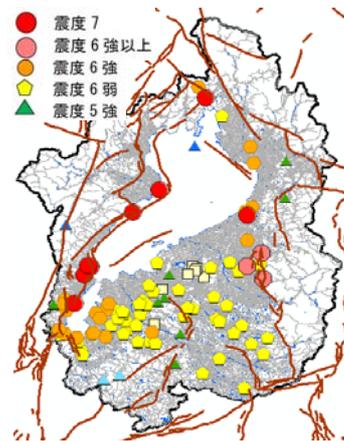
図-4 各文化財地震リスク

自然災害にはいろいろなものが想定されるが、ここでは各文化財建造物における以下の 3 つのリスクの調査結果について GIS を用いたマップにより図-4~7 に示す。図中の茶色線は活断層である。

各自治体の発行する「地震ハザードマップ」³⁾をもとに①揺れやすさ(図-4)、②建物倒壊率、③液化危険度の分布状況を調べた。いくつか想定される震源のうち最大値となるものを記す。揺れやすさでは、琵琶湖西岸断層帯付近の琵琶湖西岸で最大震度 7、琵琶湖南端部で最大震度 6 強、鈴鹿山地西縁断層帯付近で震度 6 強以上、琵琶湖南東平野部では概ね震度 6 弱の分布状況であ

った。建物倒壊率は琵琶湖南端部で高い被害率が想定されており、液状化危険度は平野部の一部地域に集中して高くなっていた。

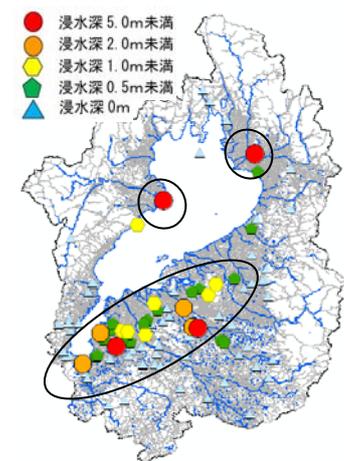
図-5 各文化財洪水リスク

各自治体の発行する「洪水ハザードマップ」³⁾をもとに琵琶湖や河川氾濫により推定される最大浸水深を調べた結果を図-5に示す。琵琶湖北部の姉川と安曇川で浸水深5m未満が2箇所あり、南東平野部で浸水リスクが集中している。

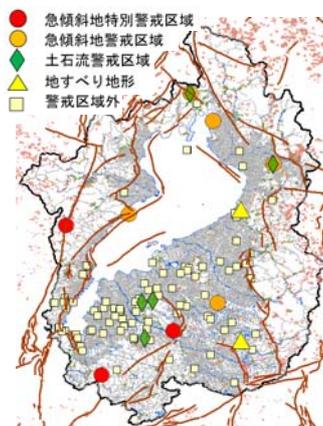
図-6 各文化財土砂災害リスク

土砂災害リスクについて、地すべり⁴⁾、急傾斜地、土石流の警戒区域⁵⁾にある文化財を図-6に示す。また、滋賀県で1953年8月～2005年8月に発生した地すべり、がけ崩れ、土石流の発生箇所⁶⁾を図-7に示す。両者を比較すると、土砂災害リスクのある文化財近辺で過去に同様の土砂災害が発生したところはない。これは、警戒区域が非常に狭い範囲で設定されるためと考えられる。また、被災歴より過去の土砂災害は断層端部付近で多く発生している。

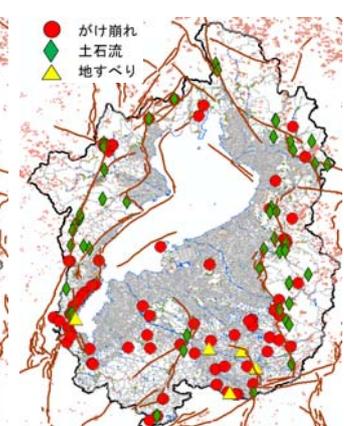
図-7 過去の土砂災害
