強風化凝灰角礫岩区間における縞付き鋼管切羽補強工法の施工実績

鹿島建設(株) 正会員 ○山本 拓治 横田 泰宏 伊達 健介 扇 裕次 後藤 直人

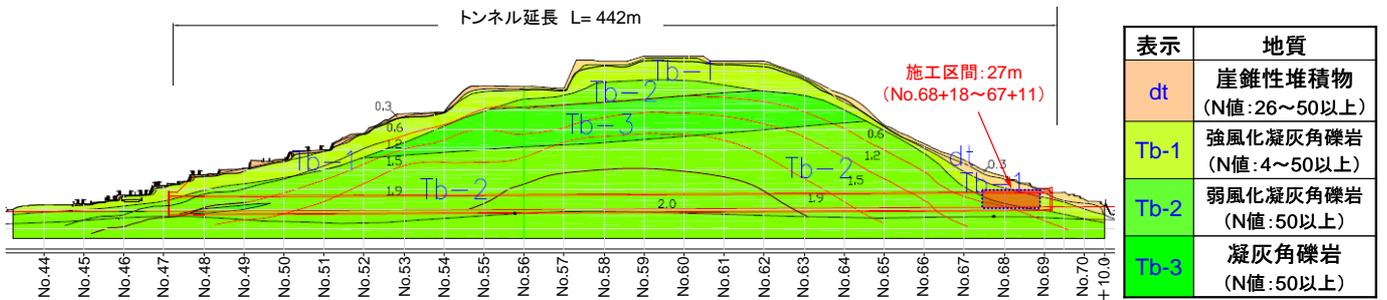
図-1 地質縦断図

熊本県発注の万日山トンネルは、熊本駅の西に位置する標高 130m 程度の万日山を貫く、延長 L=442m×2 本の超近接トンネルである。図-1 は本トンネルの地質縦断図である。地質は、トンネルの大部分を弱風化凝灰角礫岩 (Tb-2 層) が占め、その基質部は、固結度の違いにより指圧にて容易に砕けるものからハンマーにて砕けるものまで様々で、砂～砂質シルト状を呈す。礫部はハンマーで割れる程度の安山岩礫からなり、礫径は φ10～200mm を主体とするが、稀に 1,000mm 程度の礫も観られる。坑口付近には、基質部が風化により粘土化した強風化凝灰角礫岩 (Tb-1 層) や崖錐性堆積物 (dt 層) が堆積しており、切羽や天端の崩落が懸念されていた。さらに、本トンネルは、上下線トンネルが写真-1 のように非常に近接しており、先行する下り線掘削による緩みを最小限に抑える慎重な施工が必要であった。また、本トンネルでは、定着材にシリカレジンを用いる必要があり、通常鋼管では十分な補強効果が得られないことも懸念されたため、地山に補強材を確実に

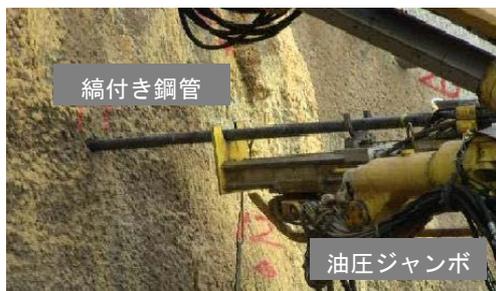
写真-2 ジャンボによる施工状況

定着することができ、前方地山の補強効果に優れた縞付き鋼管切羽補強工法を採用した。本工法は、特殊な機械・設備に変更する必要がなく、従来どおり油圧ジャンボによる施工が可能であり（写真-2）、また削孔は二重管方式で行われるため、本トンネル坑口部のように孔壁が不安定な地質状態でも打設が可能である（写真-3）。

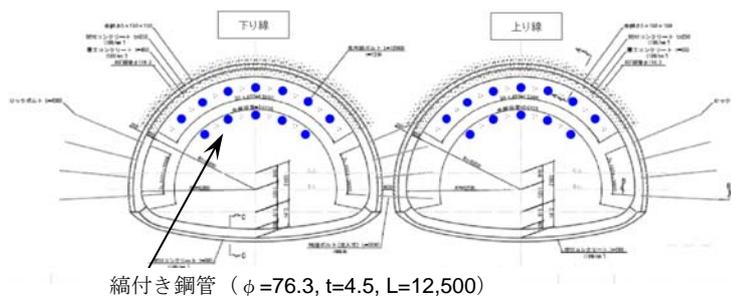
図-2 補助工法パターン概要図（横断面）

図-2、及び図-3は、補助工法の配置パターン図である。図-2に示すように、補強材に用いた縞付き鋼管（鋼管径 $\phi=76.3\text{mm}$ 、肉厚 $t=4.5\text{mm}$ 、ボルト長 $L=12.5\text{m}$ ）は1断面あたり12本打設した。また、図-3に示すように、ラップ長を3.5m（1シフト9.0m）と設定し、合計3シフト間（No.68+18～No.67+11：27.0m区間）に適用した。縞付き鋼管は、表面形状を凹凸とすることでボルト周面の付着耐力を高めているため、ボルト打設時の削孔性が悪化することが懸念された。しかしながら、本施工に要したサイクルタイムは通常鋼管を補強材に用いた場合とほぼ同等であることが確認できた。写真-4は、縞付き鋼管ボルト打設前後の切羽写真である。

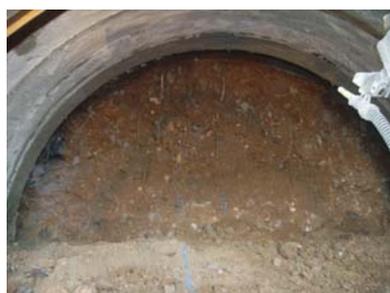
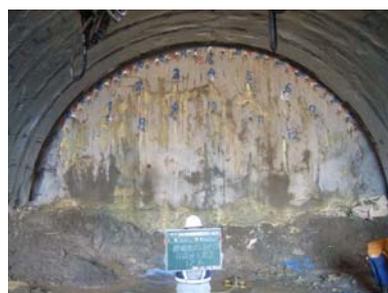
写真-4 切羽写真

鏡ボルト施工前

鏡ボルト施工後

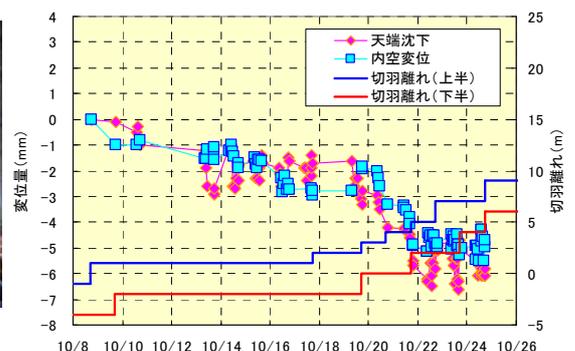
図-4 A計測結果（No.68+10）

図-4は、No.68+10のA計測結果（天端沈下量と内空変位量）である。同図から、天端沈下量、内空変位量共に切羽が5m（0.5D）程度進行すると収束傾向を示し、発生した変位量も10mm以下と非常に小さく抑制できている。また、B計測として実施した地中変位計測や地表面沈下計測においても、掘削期間中に大きな変化は見られなかった。これらの計測結果を考察すると、縞付き鋼管切羽補強工法の補強効果により、強風化凝灰角礫岩や崖錐性堆積物が堆積する坑口部を安全に掘削できただけでなく、切羽周辺の緩みを最小限に抑制することができたと考えられる。さらに、今回用いた縞付き鋼管は、鋼管表面に一定間隔のスリットを設け切除部としたことで、掘削時の鋼管回収性を高めることができた。今後は掘削時に鋼管と定着材が分別回収できるよう更なる回収性の向上に努めたい。
