## 阪神高速道路の分合流区間における走行調査について

阪神高速道路(株) 正会員 ○児玉 崇  
 大阪大学大学院 正会員 飯田 克弘  
 (株)都市交通計画研究所 正会員 田名部 淳

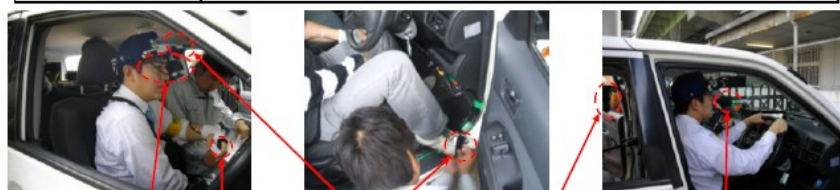
A:アイマークレコーダ E:バイタルセンサ D:ジャイロセンサ C:ビデオカメラ(前方用) G:レーザーレーダ

調査にあたっては、アイマークカメラ、GPS、ジャイロセンサといったデバイスを用いてドライバーのミクロな運転挙動を観測するとともに、周辺車両との相互作用についても分析できるよう沿道ビルからの VTR 撮影も行った。表-1 に調査の枠組みを示す。
