波長 4m 付近の高低狂いに着目した MTT 整備手法の検討

西日本旅客鉄道株式会社 正会員 ○武山 和生
 西日本旅客鉄道株式会社 正会員 高橋 亮一
 西日本旅客鉄道株式会社 正会員 小林 靖典

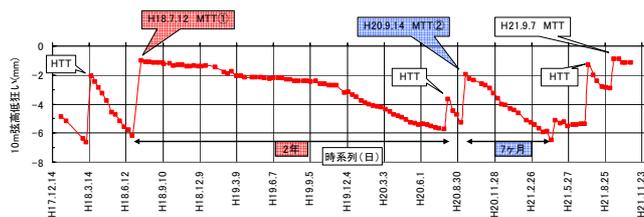
図1にある弱点箇所の 10m 弦高低狂いに関する負のピーク値の時間変化を示す。MTT 施工の中でも、MTT①後の保守周期は2年であり、MTT②後では7ヶ月といったように、明らかに狂いの進み度合いが異なる。

図1 ある弱点箇所の 10m 弦高低狂いの推移(負のピーク値)

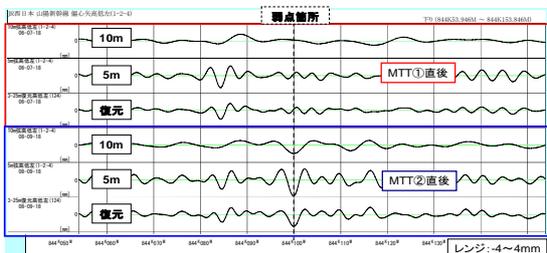
そこで、MTT①、②施工直後の弱点箇所付近の仕上り状態を把握するため、10m 弦では判りにくい短い波長の狂いを捉えられる 5m 弦高低狂い、高低復元原波形(復元帯域 3~25m)を求めた。仕上り状態は図2の通りであり、MTT②直後の 10m 弦は-2mm 程度であるが、5m 弦や高低復元原波形の狂いは3~-3.5mm と比較的大きい。

図2 MTT①、②直後の波形

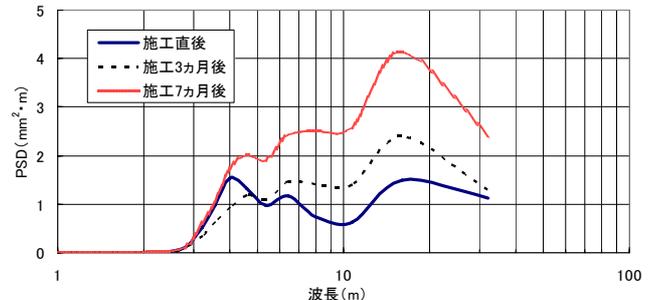
狂い進みの速かった MTT②後において、狂いの進展の様子を検証するべく、高低復元原波形のパワースペクトル密度（以下、PSD という。）の推移を分析した。それを図3に示す。施工直後は波長 4m 付近にピークがあり、時

間の経過により長い波長へ変移するとともに、狂い量が大きくなっている様子が見て取れる。

図3 MTT②後の高低狂いの PSD 推移

以上より、MTT 施工後の軌道狂い進みを速める一因は、波長 4m 付近の軌道狂いの残留と考えられる。これは 10m 弦で捉えにくいものであるため、後の評価項目には、高低復元原波形を用いるほか、波長 4m の狂いに対して 1.7 倍の検測倍率を持つ 5m 弦高低狂いを用いる。

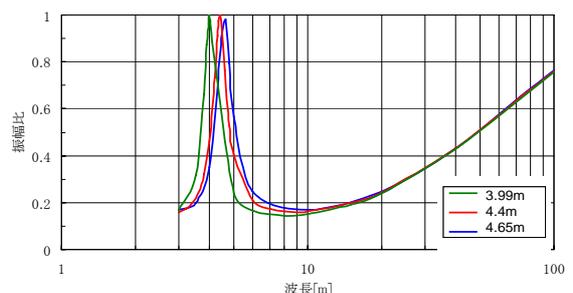
- ①当社では、10、20、40m 弦の高低狂いを用い、交差法によりこう上量を計画しており（以下、GRAND 施工という。）、これらの弦はいずれも波長 4m 付近の検測特性が悪く、その狂いを十分に考慮できていない。
- ②MTTは、リア点が整正された軌道上にあることを前提に、リア点とフロント点とを結ぶ直線上にミドル点を整正する機構¹⁾であり、その整正特性は図4にあるように、リア点の高低検知点（以下、Rという。）とミドル点の高低検知点（以下、Mという。）の間隔である 4m 付近の狂いの整正は期待できない。

図4 R~M 間隔毎における MTT の整正特性

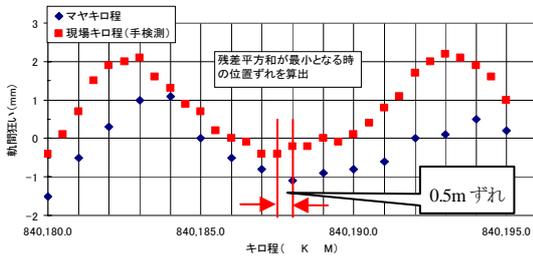
※2 フロントで誘導するこう上量の波長が短くなるほど誘導する位置のずれによる影響は当然大きくなり、加えて、4m 付近の波長域は MTT の持つ弦による整正が期待できないことから、位置ずれの影響がこれまで以上に顕著に現れると想定される。そのため、図5のように、現地で測定した軌間狂いの位置をずらしながらマヤ車と照合し、残差平方和が最小となる位置を補正值として求めた。

図5 軌間狂いをういたマヤと現場の位置ずれ算出方法

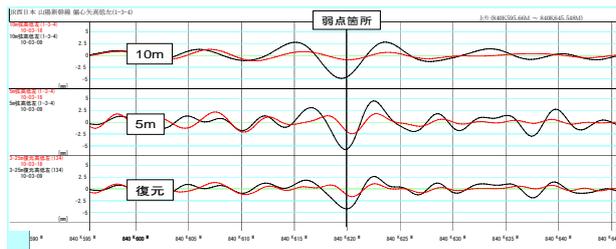
図6に施工前後の軌道狂いを示す。弱点箇所の残留狂いは、10m 弦ではほとんど見られないが、高低の復元原波形では-1.5mm、5m 弦では-2.5mm であった。

図6 復元施工前後の波形

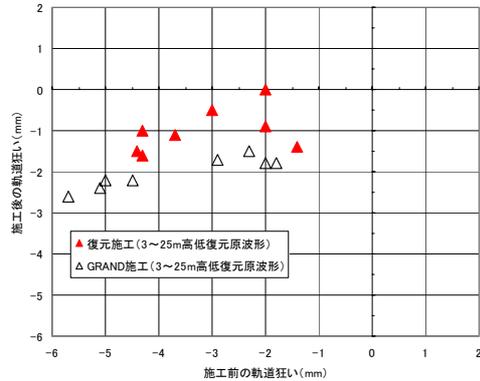
従来の GRAND 施工とこの度の復元施工とで、同じような弱点箇所の残留狂いを比較したものを図7に示す。

施工前後の 3~25m 高低復元原波形で負のピーク値を、

それぞれ読み取ったものであるが、復元施工の方が GRAND 施工よりもやや改善される傾向にあるように見える。なお、5m 弦高低の値で比較しても同様の結果であった。

図7 施工前後の高低復元原波形ピーク値の変化
