# 損傷を受けた鋼板巻き立て補強RC柱の補修後の動的特性に関する実験的研究

パシフィックコンサルタンツ(株) 正会員 ○松枝 修平  
 (財)鉄道総合技術研究所 正会員 豊岡 亮洋 正会員 岡本 大  
 正会員 田所 敏弥 正会員 谷村 幸裕

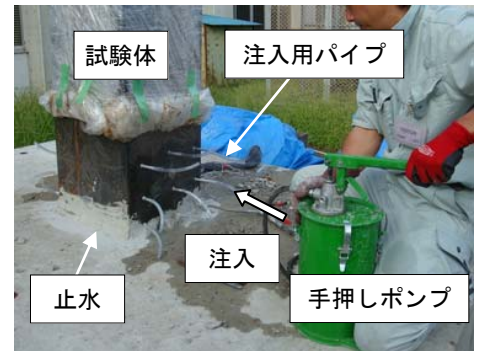
写真1 補修材の注入状況

補修材料は、早期復旧を目的として、比較的安価で震災時にどの地域でも入手が可能と考えられる、無収縮セメントスラリーとし、3日強度が既存RC柱の設計基準強度程度に達する早強タイプを用いた。補修材の諸元は、 $W/C=32\%$ 、水温 $24^\circ\text{C}$ 、練り上がり温度 $32^\circ\text{C}$ 、J14ロート流下時間 $4.9\text{sec}$ である。補修方法は、損傷したコアコンクリートは撤去せずに、セメントスラリーを注入する方法とした。具体的には、まず、写真1に示すように、補強鋼板がはらみ出した $1D$ ( $D$ :部材高さ)区間の上部、中部、下部に、注

入用のパイプ( $\phi 10\text{mm}$ )を設置した。次に、柱下部に急結無収縮モルタルによりシーリングを行い、補修材の目詰まりを防ぐため、下部から水通しを行った後、補修材を注入した。なお、鋼板のはらみ出しが小さい上部では、補修材はほとんど注入できなかった。
