水性エマルジョン樹脂によるダム基礎岩盤の劣化防止対策の基礎検討

ハザマ土木事業本部  
 ハザマ土木事業本部  
 熊本大学大学院  
 ハザマ技術環境本部

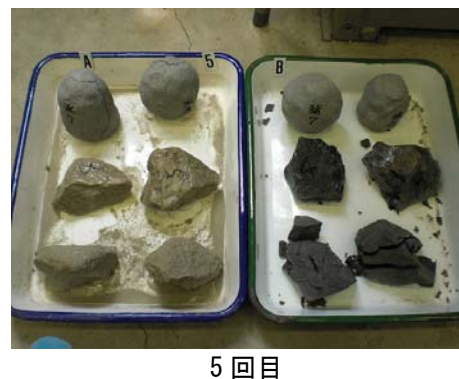
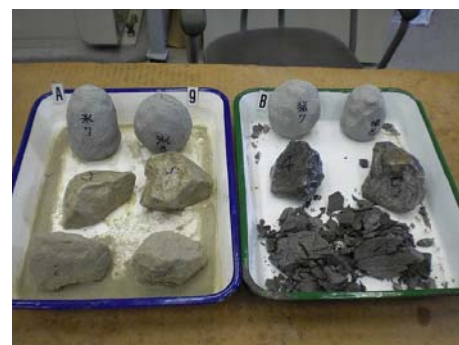
写真-2 繰返し試験の状況

A, B の各試料の初期, 5 回目, 9 回目の乾湿の繰返し時の状況を写真-2 に示す。1~2 回目の繰返しで無処理の試料 B の表面にひび割れが生じた。6 回目以降, 無処理の試料 B は細かく割れて細粒化した。

一方, 無処理の試料 A は表面から溶けるように進行し, 岩石の周辺に石粉が発生して表面にひび割れが発生した。モルタル処理を実施した試料と水性エマルジョン樹脂を塗布した試料については 9 回目の乾湿繰返し後にも目視による変化はなかった。

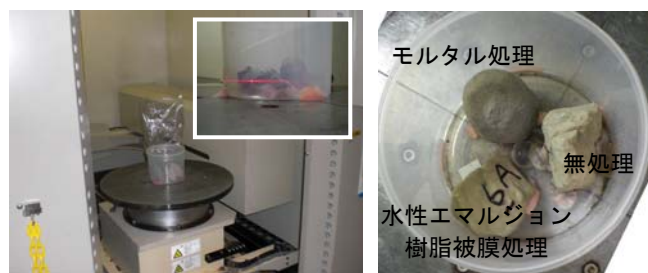
写真-3 X 線 CT 画像の撮影状況

次に, 岩石内部の詳細な状況を確認するために, 産業用 X 線 CT スキャナを用いて乾湿の繰返し時の状況を撮影した (写真-3)。
