JR第三吾妻川橋梁－鋼製アーチリブ（Φ1400）の一括リフトアップ架設

大成建設株式会社	正会員	○岩崎 郁夫
東日本旅客鉄道株式会社	上信越工事事務所	正会員 湯浅 誠一
大成建設株式会社	正会員	森井 慶行

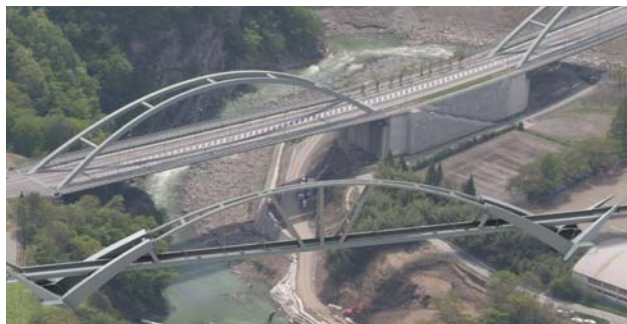
図-1 第三吾妻川橋梁(手前)イメージパース

第三吾妻川橋梁は、名湯草津温泉に程近い群馬県長野原町に建設中の3径間連続中路固定形式の鋼・コンクリート複合構造アーチ橋（橋長 203m, アーチスパン 180m）（図-1 参照）であり、岩島・長野原草津口間約 10.4kmのうち、長野原草津口駅に最も近い場所に位置する。

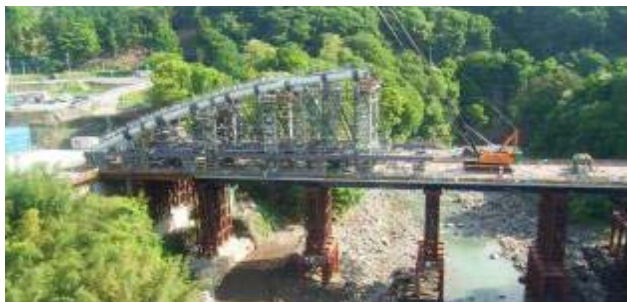
写真1 アーチリブ+アーチタイ組立

(1) アーチリブ+アーチタイ組立 (写真-1)

アーチリブは、河川上の仮設栈橋上において一括地組みをする。アーチリブのみでは自立しないため、ア

ーチタイと称する仮設材により形状保持をする。

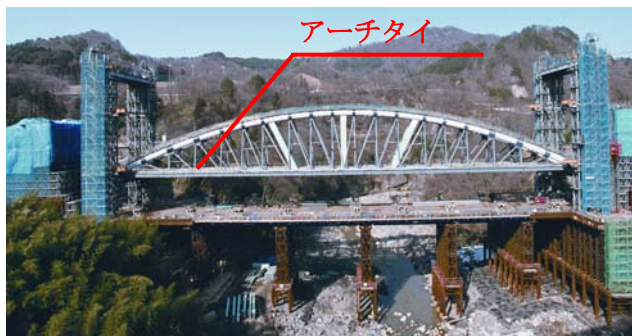
写真-2 アーチリブ+アーチタイ リフトアップ1回目

(2) アーチリブ+アーチタイリフトアップ1回目 (写真-2)

地組みをした「アーチリブ+アーチタイ」は、仮設備を含めて約7,400kNの重量となるが、これらをリフトアップ設備で約12.3m持ち上げる。リフトアップ完了後、本設の斜材、鉛直材の接続、吊ケーブルの設置、その他仮設材の設置を行う。

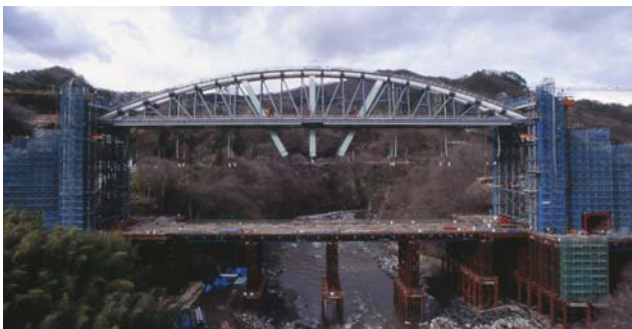
写真-3 アーチリブ+アーチタイ リフトアップ2回目

(3) アーチリブ+アーチタイリフトアップ2回目 (写真-3)

2回目のリフトアップ時の重量は、約8,500kNとなり、これを約13.5m持ち上げる。リフトアップ完了後、RC部材であるアーチ基部とアーチリブを接続する。

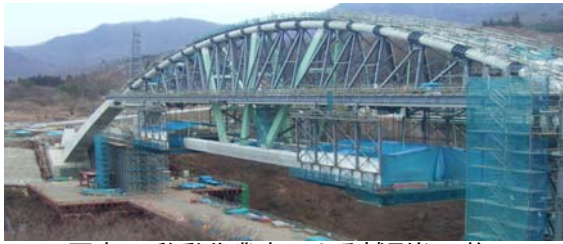
写真-4 移動作業車による補剛桁の施工

(4) 移動作業車による補剛桁の施工 (写真-4)

河川上の補剛桁は8ブロックに分割し、2台の移動作業車により中央部から行う。移動作業車は、アーチタイ主縦梁に設置したレールに吊り下げられ、設置される。補剛桁は、アーチリブからの鉛直材、斜材、吊ケーブルにより吊られた構造となる。

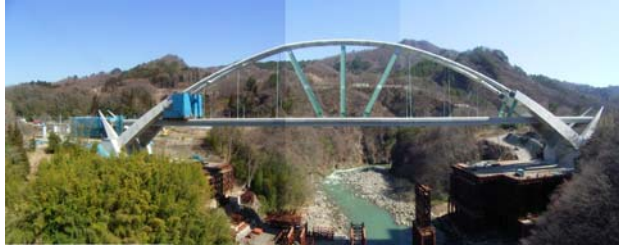
写真-5 現況 (2010年4月現在)

(5) アーチタイの撤去後に完成 (写真-5)

補剛桁の施工が完了した時点でアーチタイの役割は終わる為、アーチタイを撤去する。アーチリブの現場塗装、橋面工を実施し、完成となる。

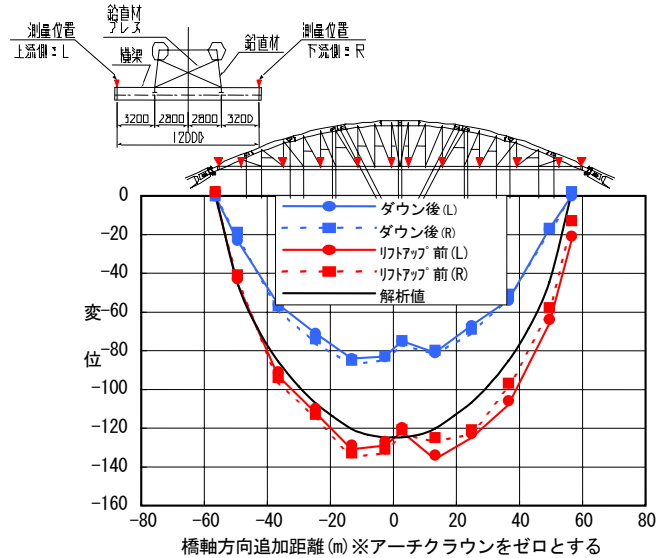
図-2 ジャッキダウンから地切りまでの変位

図-2は、ジャッキダウン前の状態からジャッキダウン後、地切り後 (2点支持状態) へ移行した時のアーチタイの変位量を示したものである。図中には、3次元弾性骨組み解析により求めた変位量も示している。ジャッキダウンにより、アーチリブ・タイの荷重が両端の吊点に移行し、大半の変形が生じた事が分かる。また、地切り完了後 (完全な両端2点支持状態) でのアーチタイの変形量は、解析結果と同程度の結果が得られた。
