## ヤンバルクイナのロードキル防止のため道路構造検討

日本工営株式会社 正会員 ○村山 元  
 日本工営株式会社 正会員 福島 新  
 内閣府沖縄総合事務局北部国道事務所 石垣 弘規  
 内閣府沖縄総合事務局北部国道事務所 川崎 聡

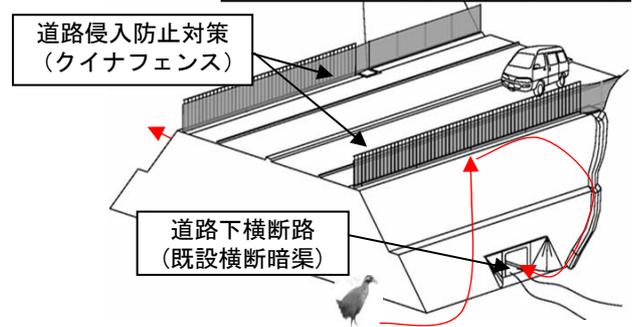
図1 ヤンバルクイナのロードキル対策イメージ

ヤンバルクイナのロードキル対策について北部国道環境検討委員会で協議した結果、「ヤンバルクイナと自動車が出会わない道路構造」を導入することが最も効果的であると判断された(図1)。そこで、現在の知見に基づき、道路侵入防止対策及び道路下横断路を検討した。

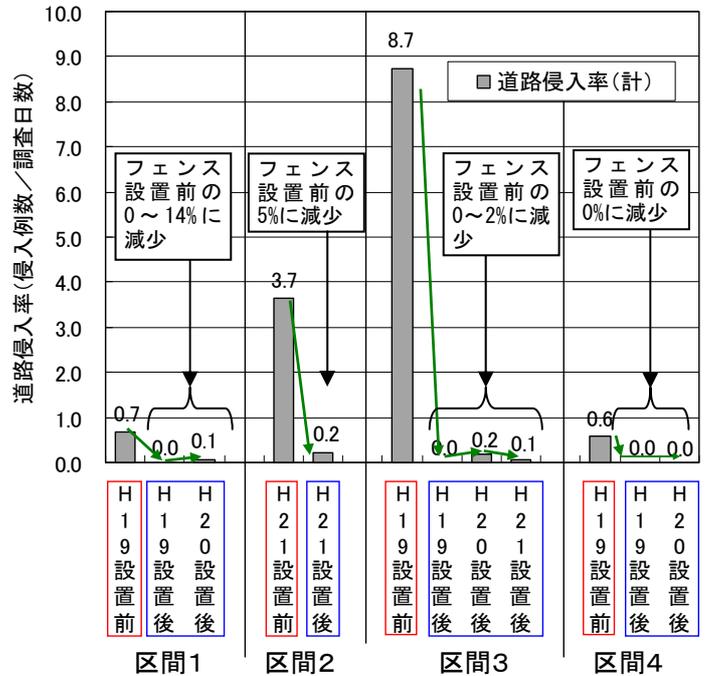
図2 クイナフェンス設置前後の道路侵入率の変化

平成19~21年のクイナフェンス設置前後のヤンバルクイナ道路侵入率の変化を図2に示す。クイナフェンス設置前は道路での採餌や横断を目的とした道路侵入が頻繁に確認されたが、クイナフェンス設置後はいずれの区間でも道路侵入率が大幅に減少し、クイナフェンスの侵入防止効果が高いことが確認された。しかし、わずかながらフェンスを飛越して道路へ侵入する個体が確認されるなど、新たな課題も確認された。なお、フェンス飛越防止対策としてクイナフェンスの上部に鳥避けテープを設置したところ、設置後はフェンスの飛越が確認されていない。

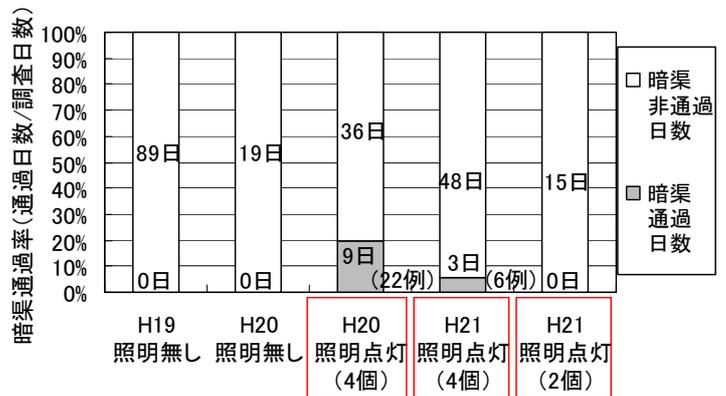
図3 ヤンバルクイナ調査日数に対する暗渠通過率

平成19~21年のヤンバルクイナの調査日数に対する暗渠通過率を図3に示す。クイナフェンスの試験設置を開始した平成19年は、ヤンバルクイナの既設横断暗渠への侵入は確認されたが、通過は確認されなかった。既設横断暗渠をヤンバルクイナが通過しないのは、ヤンバルクイナが昼行性であるため、暗渠内が暗いことが原因ではないかと推察されたため既設横断暗渠に照明を設置し、モニタリングを実施した。その結果、平成20年は照明4個点灯時に調査日数の20%にあたる9日で22例、平成21年は調査日数の6%にあたる3日で6例の通過が確認された。また、照明を2個に減らした場合は通過が確認されず、ヤンバルクイナの暗渠通過には、明るさ条件が重要であることが示唆された。また、延長の長い暗渠(高さ2.5m、幅2m、延長61m)では照明を点灯してもヤンバルクイナが通過しないなど、新たな課題も確認された。
