# 火災時における合成桁の受熱温度推定に関する研究

そこで、本文では、合成桁の直下で火災が発生した場合を想定した加熱実験を行い、鋼桁およびコンクリート内部の受熱温度を測定するとともに、解析値と比較・検討を行った結果について報告する。

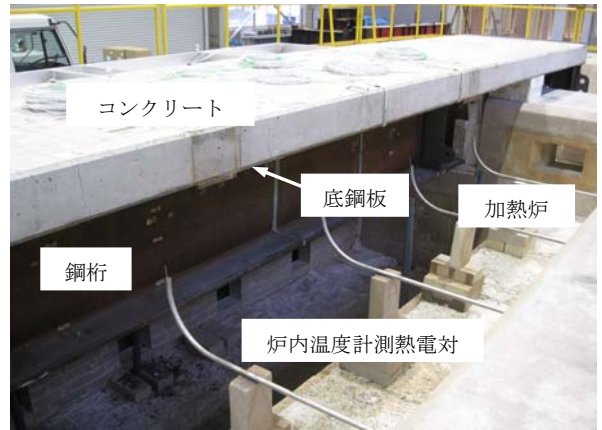
写真-1 実験供試体の設置状況

加熱試験は、当大学所有の大型水平加熱炉で行った。写真-1に、実験供試体の設置状況を示す。
