鋼床版上ゴムラテックスモルタル舗装の負曲げ域耐久性検討

竹中道路 正会員 ○国松俊郎, 若林伸介 太平洋マテリアル 正会員 佐伯俊之 大久保藤和
 川崎重工業 正会員 大垣賀津雄, 小出宜央 首都高速道路 正会員 中野博文, 御嶽譲
 倉敷紡績 正会員 堀本歴 施工技術総合研究所 正会員 小野秀一

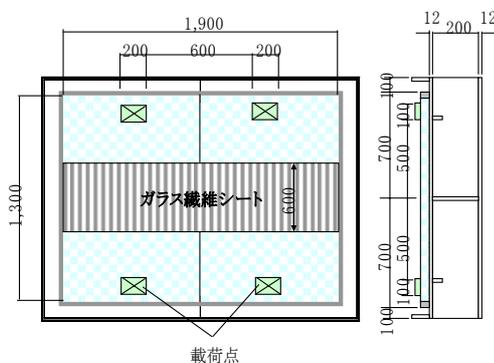
図1 疲労試験体

疲労試験体を図1に示す。試験体は主桁直上の負曲げの応力分布をある程度再現できるような規模（長さ1,900mm、幅1,300mm）とし、幅方向中央部に縦リブを配置したものとした。疲労試験の試験ケースを表2に示す。

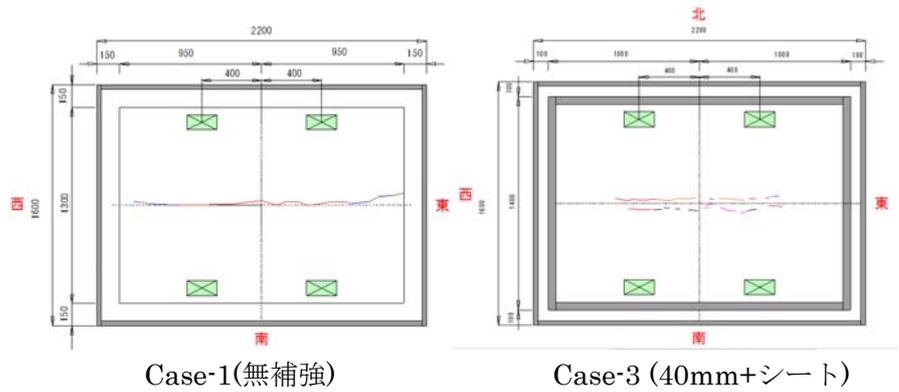
図2 ひび割れ発生状況

ひび割れの発生状況の一例を図2に示す. 無補強(Case-1)の試験体は縦桁上にひび割れが1本発生し補強材端部にまで進展した. その他の試験体は縦桁を跨いで2本発生したが, 補強材端部までひび割れは進展しなかった. 試験ケースごとのひび割れ幅の推移を図3に示す.

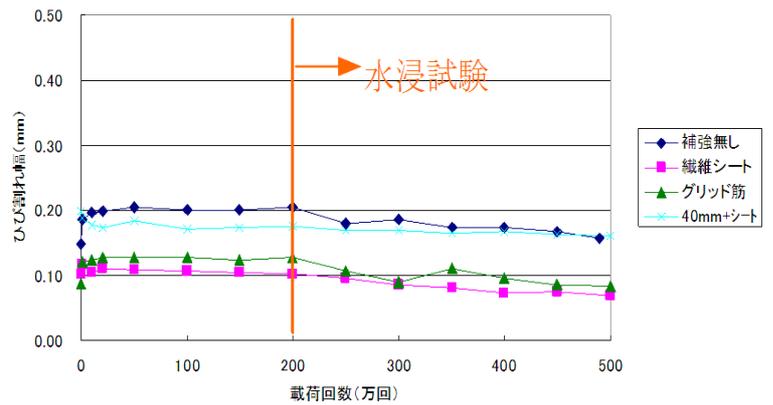
図3 ひび割れ幅の推移

ゴムラテ厚さ 50mm では, 無補強 (Case1) に比べ, シート及びグリッドで補強された (Case2, 10) のひび割れ幅が 1/2 程度と小さい (2 本に分散). また, 水浸後も大きな変化は見られなかった.

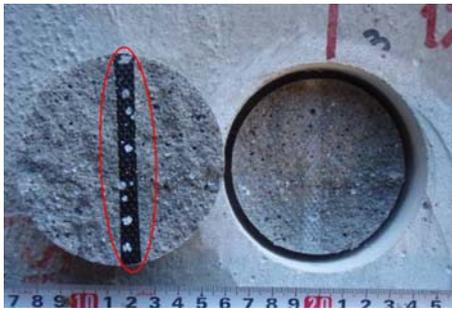
写真2 グリッド筋部の付着試験後の状態

ひび割れ発生部において付着強度試験を実施し, ひび割れ深さ, 付着強度を確認した(表3参照). シート補強 (Case2, 3) の付着強度は低下が見られなかったが, その他の供試体は付着力が低下した. グリッド(Case10)は, グリッド筋直下の面で破断していた(写真2). 全ての供試体でデッキ面まで貫通ひび割れが発生していた. これらのひび割れから界面への水の浸入は, シート補強(Case3)以外は認められた. シート補強 (Case2) については, 計測のために開けた穴から水が浸入した可能性と推測される.

鋼床版主桁直上の負曲げ領域で発生するひび割れに対し, ガラス繊維シートはひび割れを分散させ, ひび割れの進展を抑制する効果が確認できた. さらに, 水の浸入も防止し付着強度を確保できる工法であると言える. 一方, CFRP グリッド筋は, ひび割れ分散およびひび割れ幅を抑制することは確認できたが, グリッド筋下での付着切れによる強度低下が確認された.
