# プレートガーター橋における海塩粒子の飛来塩分特性に関する研究

琉球大学 正会員○淵脇秀晃 下里哲弘 有住康則 矢吹哲哉 瀬名波出 石川正明 松田昇一

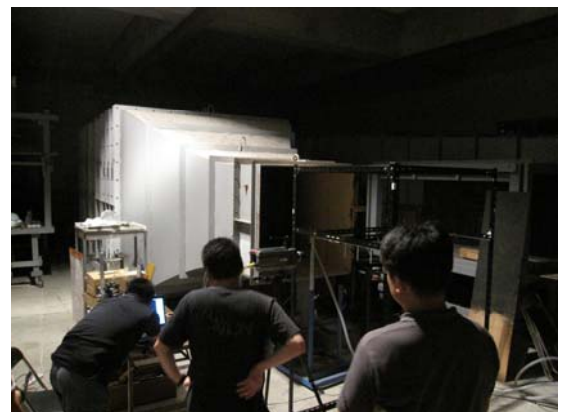
写真2 風洞試験機 (最大風速20m/s)

表1に暴露橋の1/15モデル風洞試験のパラメータ変動範囲の一覧を示す。パラメータは風速と桁下高さとした。風の流れ計測は、設置した1/15モデルにオイルミストを噴霧し、レーザーにて可視化した状態で高速カメラ(2000frame/s)を用いて撮影を行った。撮影した映像を解析処理し、オイルミストの流れを観察する。使用した風洞試験機を写真2に示す。風洞試験機の最高風速は20m/sで循環型の吸気、排気を行う。ここで、レイノルズ数( $Re=UL/\nu$ )の関係より、実験での風速15m/sは実際の風速1m/s相当になる。また、モデル桁下の高さ50mm(モデル桁高さ:モデル桁下=1:0.5)とは実橋における満潮時相当、モデル桁下の高さ200mm(モデル桁高さ:モデル桁下=1:2)では実橋における干潮時相当に対応する。
