## J R 京葉線の風対策の取り組み（第2次対策）について

東日本旅客鉄道株式会社 正会員 ○野村 正暁  
 東日本旅客鉄道株式会社 東條 将人  
 東日本旅客鉄道株式会社 小林 義雄  
 東鉄工業株式会社 正会員 土田 大輔

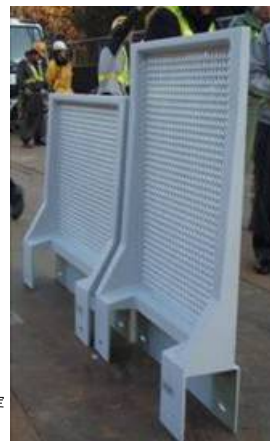
写真-1 防風柵本体

FRP防風柵本体の構造を再検討し取付用ボルトを4本から2本とした。本体の取付用孔を横方向の長孔としたことにより、既設高欄鉄筋を支障した場合、横方向に移動させることで防風柵の取付を容易とした。(図-3及び写真-1)

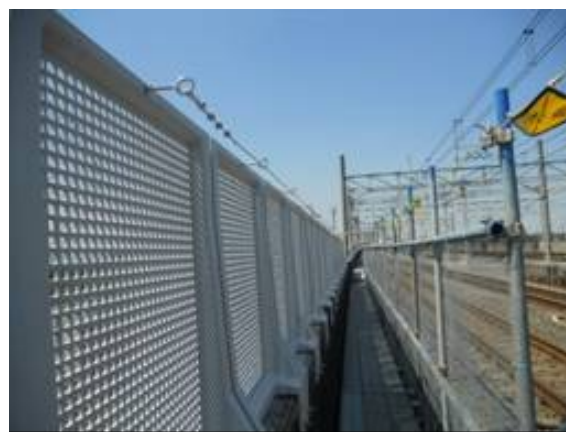
写真-2 落下防止ワイヤー取付状況

防風柵本体にアンカーを埋め込み、ワイヤーで連結することにより、設置後取付ボルトがはずれた場合でも高架下に落下することなく第3者傷害事故を防ぐこととした。(写真-2)

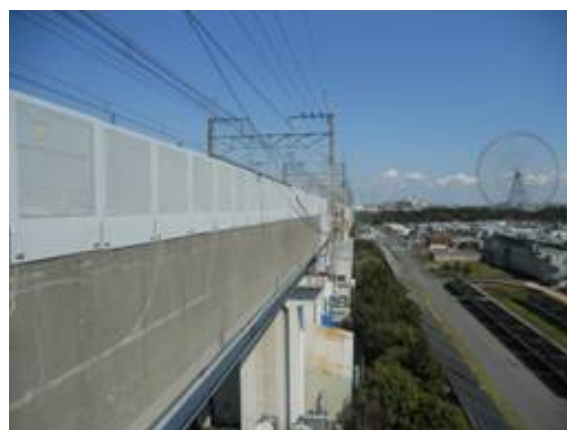
写真-3 防風柵設置状況
