### 超音波アレイセンサによるコンクリート内部の欠陥検出

高田機工(株) 正会員 鷹羽新二, 山野達也  
 佐賀大学 正会員 内田慎哉  
 大阪大学大学院 正会員 鎌田敏郎

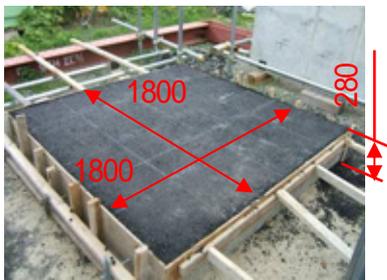
本研究で対象とした供試体は、版厚 280mm のコンクリート版供試体 H1 とコンクリート版の片面にアスファルト舗装を施した全厚 280mm (コンクリート部 180mm+増厚コンクリート 50mm+アスファルト舗装 50mm) の供試体 H2 である。H2 供試体を図 1 に示す。いずれの供試体においても、厚さ 6mm, 直径 50, 100, 200, 250 および 400mm の 5 種類の円盤状の発泡スチロールを人工欠陥として埋め込んでいる。人工欠陥の埋め込み深さは、100, 130 および 250mm の 3 ケースを設定した。設定した欠陥直径と深さの関係を表 1 に示す。

Fig. 1 Outline of specimen: H2 [Unit: mm]

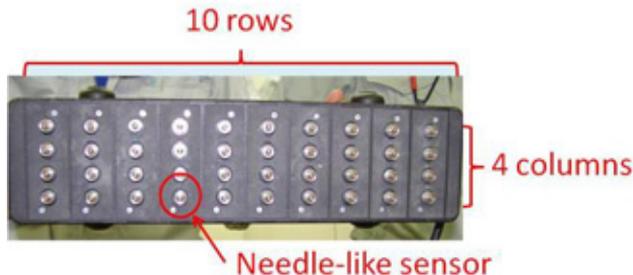
図 2 に超音波アレイセンサの構造を示す。超音波アレイセンサは、40 個の針状センサを配置したセンサ群(4 個×10 列)から構成されている。各針状センサの使用周波数は 15~250kHz である。図 3 に超音波アレイセンサの走査方法の概念図を示す。超音波アレイセンサでは、まず、1 列目にある 4 個の針状センサから横波の弾性波を同時に入射し、これを 2 列目~10 列目にある 36 個の針状センサでそれぞれ受信する。その後、2 列目にある針状センサで横波を入射し、3 列目~10 列目にある針状センサでこれを受信する。同様の手順で、順次、発信と受信を繰り返して行い、9 列目が発信、10 列目が受信となった時点で走査を終了とする。なお、超音波アレイセンサでは、各針状センサとコンクリートとを従来の接触媒質を用いずに接触させた状態で、コンクリート表面側から横波を入射することが可能である。そのため、測定が迅速に行え、作業性も優れている。このようにして、各針状センサで受信した弾性波の反射エコーをトモグラフィ解析することにより求めた出力画像(コンター図)の一例を図 4 に示す。この装置を使用すれば、内部の欠陥や鉄筋などの状況を立体的なイメージ画像としてリアルタイムに把握することが可能である。

Fig.2 Device arranged needle-like sensor in 10 rows and 4 columns.

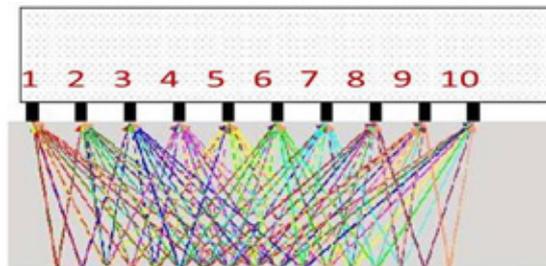
Fig.3 Schematic for scan method by sensor array.

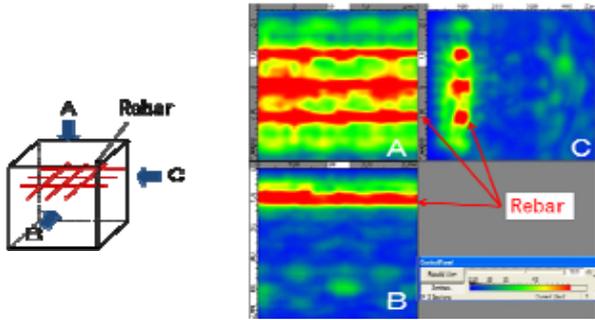
Fig. 4 An example of test results.

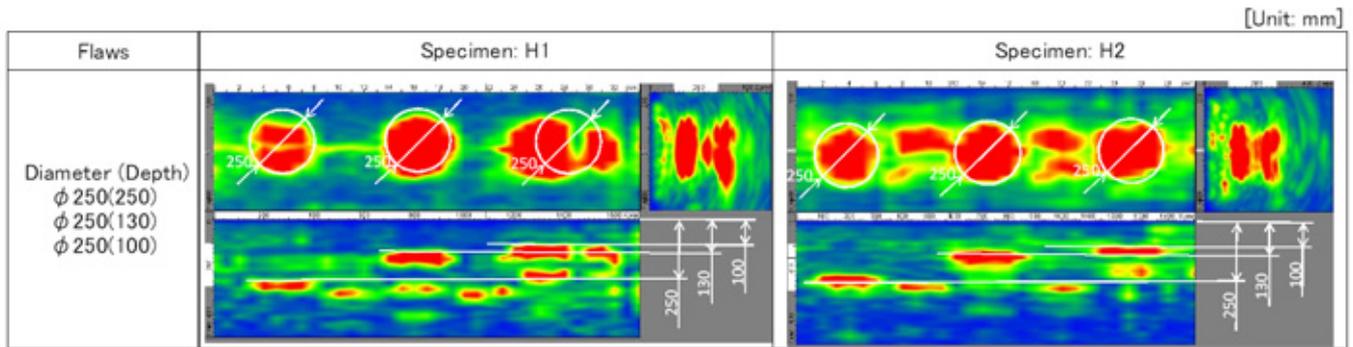
図5に、供試体 H1 および H2 (アスファルト舗装有り) における欠陥 250mm の検出結果をそれぞれ示す。この画像は、自動演算により決定した(以下、デフォルトと呼ぶ)エコー高さ、38.7dB をしきい値とした場合のコンター図である。図中の印は、試験体製作時に設定した欠陥の位置を示している。欠陥の位置、形状は、概ね一致していることがわかる。また、200 および 400mm の欠陥についても同様に欠陥を検出できた。この結果より、アスファルト舗装の有無に関わらず、本項で示した欠陥大きさについては、デフォルトで検出可能であると言える。

Fig.5 Test results of flaw diameter of 250 mm

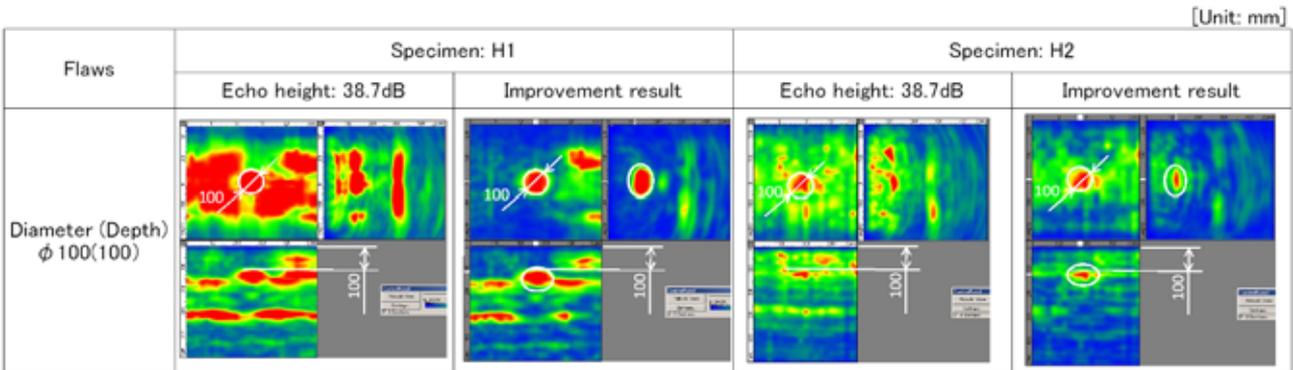
Fig.6 Test results of flaw diameter of 100 mm.

図6に供試体 H1 および H2 (アスファルト舗装有り) における欠陥 100mm の検出結果をそれぞれ示す。図中の印は、試験体製作時に設定した欠陥の位置を示している。デフォルトのしきい値エコー高さ 38.7dB でのコンター図によると、いずれの供試体においても、欠陥を適確に検出しているとは言い難い。そこで、検出の改善方法として、デフォルトで表示されたものに対して、しきい値エコー高さを任意に変化させることにより、表面、境界面、底面等のノイズエコーを除去し、欠陥を際立たせる。また、三次元的に欠陥位置近傍へと観測範囲を絞り込むことにより、これも欠陥を際立たせることができる。H1 および H2 とともに、図中に「改善結果」を示すが、コンター図上で欠陥を明瞭に把握することが可能となった。欠陥の寸法、位置は試験体製作時に設定した欠陥のそれと概ね一致した。
