### 鉄筋コンクリート構造物の鉄筋の発錆に関する基礎検討

東日本旅客鉄道(株) JR 研究開発センター 正会員 佐々木 尚美  
 東日本旅客鉄道(株) JR 研究開発センター フェロー 小林 薫  
 ジェイアール東日本コンサルタンツ(株) 非会員 山下 修史

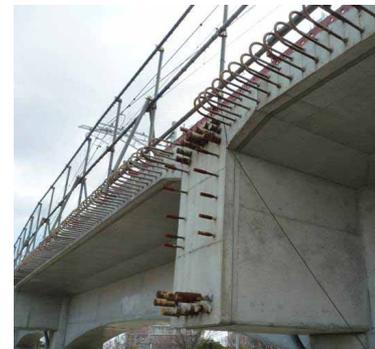
<写真-1 施工継ぎ目部の例>

鉄筋コンクリート構造物(以下、RC構造物という)は、供用期間中に十分な耐力および耐久性を有し、要求される性能を満足しなければならない。RC構造物の施工においては、限られた作業スペース内での施工となる場合、1つの構造物を分割して施工(施工時期をずらして施工)することが多い。この場合、構造物に施工継ぎ目部(写真-1)が生じるが、その部分またはその付近にひびわれが発生し、漏水の原因となることがある(写真-2)。このように、ひびわれ発生部から雨水が浸入すると、コンクリート内部の鉄筋が腐食し、RC構造物の耐力や耐久性に悪影響を与えてしまう可能性がある。また、「雨水等の影響を受ける箇所では、かぶりと中性化深さとの差である中性化残りが20mm以下で鉄筋の腐食が生じており、中性化残り10mm以下では鉄筋の腐食度が大きくなっている。一方、雨水等の影響を受けない箇所では、鉄筋の腐食が生じている箇所は中性化残りが10mm以下であり、中性化残りが10mmより大きい箇所では鉄筋の腐食は生じていない。」という調査報告<sup>1)</sup>もある。

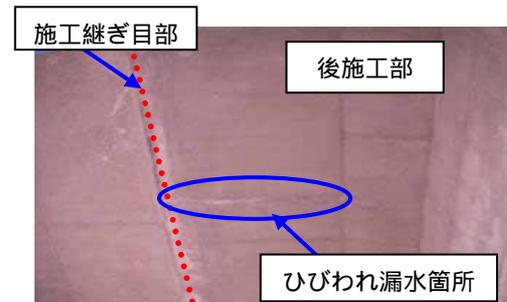
<写真-2 ひびわれ漏水箇所>

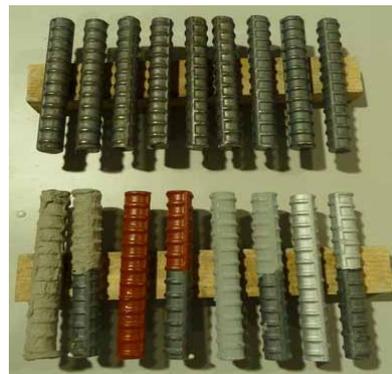
<写真 - 3 試験体>

ここで、今回製作した試験体について、試験体の概要を表-1および写真-3に示す。今回の試験体は、異形鉄筋、鉄筋全体に防錆材を塗布したもの、鉄筋半分に防錆材を塗布したものとした。これらは、については、鉄筋そのものの発錆状況を確認するため、については、防錆材による発錆の違いを確認するため、

については、防錆材を塗布した箇所と塗布しない箇所との境界における発錆の違いについて確認するためである。また、塗布した防錆材については、一般的な防錆材料を数種類選択して用いた。

試験体記号	内容
T - 1 ~ 6 T - a ~ c	SD345 D19
A - 1, A - 2	防錆材 A (亜鉛系) 塗布鉄筋
B - 1, B - 2	防錆材 B (亜鉛系) 塗布鉄筋
C - 1, C - 2	防錆材 C (亜硝酸リチウム系) 塗布鉄筋
D - 1, D - 2	防錆材 D (エポキシ樹脂系) 塗布鉄筋
