## 営業中の地下鉄駅体内における永久アンカーの施工

### 1.はじめに

### 2.永久アンカー工事の概要

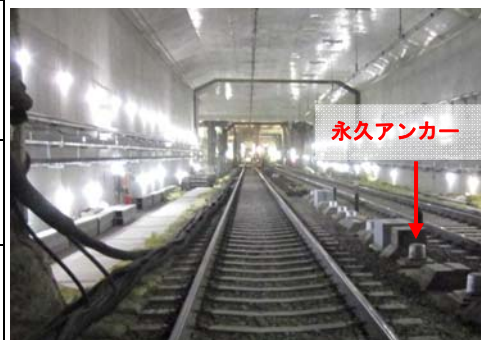
写真 永久アンカー施工完了
