# 軟弱地盤における高規格堤防の施工とIR構造物への影響

本工事は、荒川左岸の高規格堤防盛土工事であり、 JR東北線赤羽・川口間の荒川橋梁(東北線・東北貨物線・京浜東北線)に近接した、N値4以下を含む軟弱地盤上での施工である。橋梁の上・下流側及び桁下部において、盛土約65,000㎡、最大盛土10mをH21年11月~H23年3月に施工した。軟弱地盤での鉄道営業線近接施工となるため、列車の安全・安定輸送に影響を与えないように施工することが課題であった。

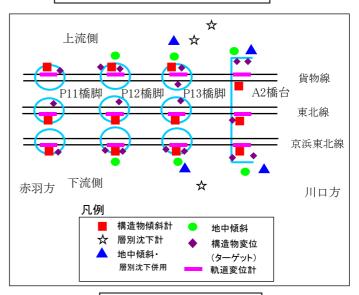
|図-2 動態観測箇所平面図

JR構造物への監視対策として、P11~P13橋脚、A2橋台上の軌道にリンク型軌道変位計を設置した。また、盛土の動態観測として構造物傾斜計・層別沈下計・地中傾斜計を施工前に設置し、施工中はトータルステーションを用いて構造物変位を計測した。設置箇所・計測表-1、図-2に示す。

· · ·	
計測種別	計測箇所数	計測頻度
リンク型軌道変位計	3線×4箇所=12箇所	10分ピッチ
構造物傾斜計	3線×4橋脚=12箇所	1回/1時間
層別沈下計	7箇所	1回/1週
地中傾斜計	10箇所	1回/1週
構造物変位	18箇所	1回/1週

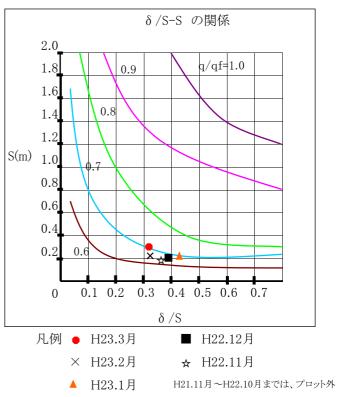
図-5 δ/S-S 関係図

松尾・川村法の安定評価より、盛土の状態確認をして施工を実施した結果、計測管理値に目立った変位は見られなかった。H23年3月度の計測結果は、京浜東北線P13橋脚下流側測点において、鉛直変位S:-282mm、水平変位 $\delta:-95$ mmを示したが、松尾・川村法 $\delta/S-S$ の管理図に当てはめてみると管理線はq/qf=0.8未満のため、盛土は安定した状態と判断できる。

盛土変位の予兆をつかむため、施工中は、層別沈下計と地中傾斜計のデータをもとに $^{1)}$  松尾・川村法にて週1回盛土の安定評価を実施した。松尾・川村法では、盛土の水平変位と鉛直変位を基に破壊規準線を指標として管理する。鉛直変位をS、水平変位を $\delta$ として盛土の状態が $q/qf=0.8\sim0.9$ の範囲に至ったときに、破壊の前兆となるクラックが経験的に発生するといわれている。
