### 山岳トンネル工法を適用した都心部での非開削工法

東京地下鉄(株) 正会員 ○西野 健  
東京地下鉄(株) 瀧賀 昇太  
(株) 鴻池組東京本店 高橋 信二

東京地下鉄株式会社では、「高齢者・障害者等の移動の円滑化の促進に関する法律(バリアフリー新法)」に基づき、垂直移動設備整備を鋭意進めている。本稿は、丸ノ内線淡路町駅における垂直移動設備整備土木工事において、山岳工法を適用して構造物築造のための掘削を施工した事例について報告する。

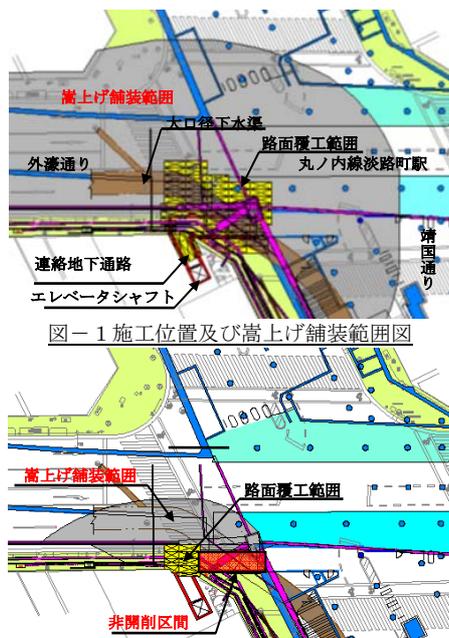
図-1 施工位置及び嵩上げ舗装範囲図

工事場所は、図-1に示すとおり、都道交差点部に位置しており、開削工法により既存構築と連絡する地下通路(幅3.3m、高さ3.4m)及びエレベータシャフトを築造することで発注された。掘削範囲には、大口径下水渠等が存在しており、想定よりも浅い位置に埋設されていたことから、路面覆工を施工した場合、覆工高さが既設道路面より平均40cm程度高くなるため、覆工周囲の嵩上げ舗装範囲が非常に広範囲になるという問題点が生じた。

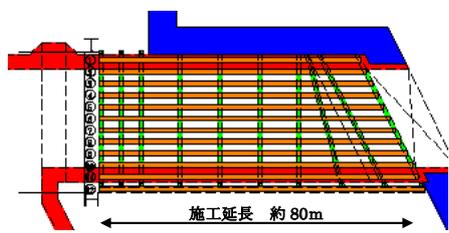
図-3 平面図

山岳工法の適用範囲は図-3に示すとおり約8.0mであり、施工計画は現場状況を勘案して検討を行い、補助工法を含め以下のとおりとした。

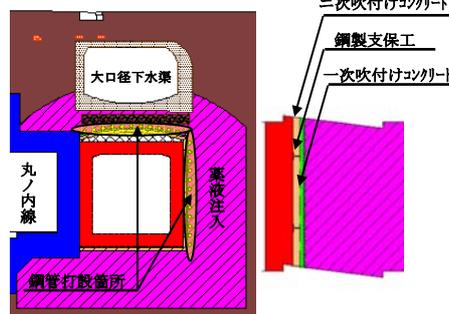
図-4 非開削工法断面図

①対象地山は、N値5~30程度の砂質土及び粘性土からなる互層であり、地下水位がGL-5.8mであることから、施工中の安全確保に最も重要である内部空間の保持及び切羽の安定のため、薬液注入を行う(図-4)。

②土被りは約4.1mであるが、トンネル天端では大口径下水渠との離隔が0.6mと近接しており、掘削による地山の応力解放に伴い大口径下水渠への影響や掘削中の地山肌落ちが懸念されるため、図-4に示すとおり、鋼管(φ114.3mm)をトンネル断面周辺に挿入し、掘削時の地山挙動を抑制する。なお、施工中は、地表面及びトンネル内空断面の水平及び鉛直方向の変位計測を実施して施工管理を行う。

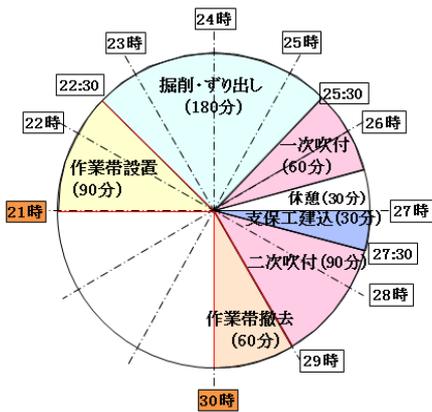
図-5 日当たり施工サイクル

④交差点部での施工のため、実作業時間に制約があると同時に、狭隘な作業スペースのため人力を主体とした掘削となることを勘案し、日当たり施工延長は、断面を上半・下半に分割掘削して各々1.0mとする。日当たりの施工サイクルを図-5、施工手順図を図-6に示す。

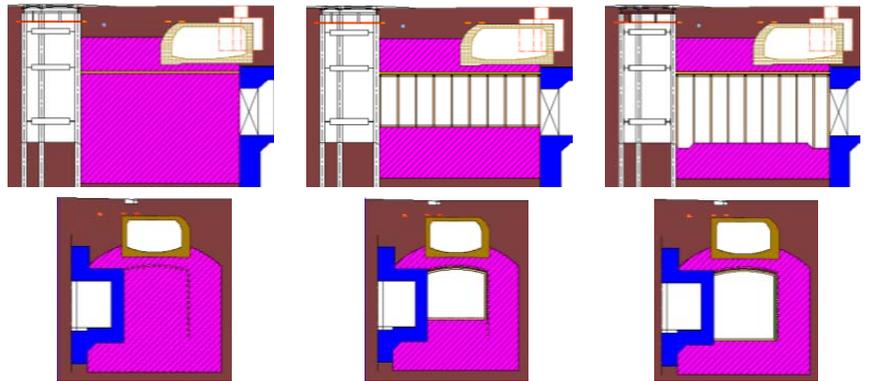
図-6 施工手順概要図

STEP 1：薬液注入・鋼管打設

STEP2：上半掘削

STEP 3：下半掘削

開削部分の掘削完了後、図-6に示すSTEP 1の施工を開始したが、天端部分の鋼管打設において、支障物と思われる影響により所定の鋼管挿入が不可能な状態となった。鋼管が打設できた範囲を図-7に示す。

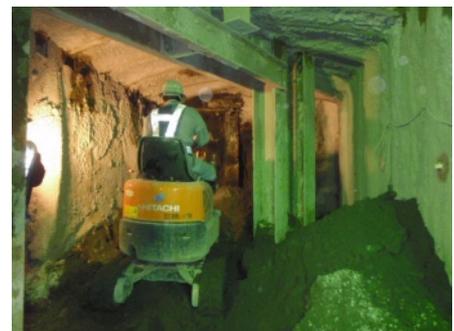
写真-1 掘削状況

再開した施工状況を写真-1、2に示す。掘削内への新たな支障物も発生し、さらに狭隘な条件下での掘削となり施工効率の低下も若干あったものの、当夜掘削に対する速やかな鋼製支保工材の設置を行って、確実に掘削を進めた。また、天端地山の肌落ちもなく、切羽の自立状態も良好であった。

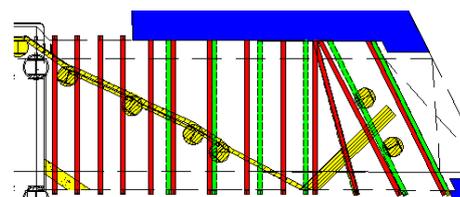
図-8 鋼製支保工設置箇所

計画では20日間の掘削を予定し施工を開始した。鋼管打設が一部不可能になるという問題もあったが、実際の地山状態を確認した上で迅速な対応策を講じることができ、27日間で完了することができた。また、鋼製支保工設置も10基の計画が、図-8に示すとおり13基の設置となったが、トンネル内空の変位も鉛直方向で最大1.0mm、水平方向で最大1.7mmという計測結果であり、周辺地山への影響を与えることなく掘削を完了できたと考えている。

■ 当初支保工設置箇所  
■ 支保工設置変更箇所
