塗装鋼板損傷見本による鋼構造物の受熱温度推定に関する検討

国土技術政策総合研究所 正会員 ○横井 芳輝  
国土技術政策総合研究所 正会員 玉越 隆史  
国土技術政策総合研究所 大久保雅憲  
国土技術政策総合研究所 正会員 石尾 真理

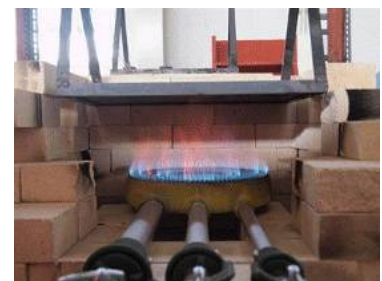
図-1 開放型ガス炉加熱試験

開放型ガス炉加熱試験は、ガスバーナーを熱源に片面から加熱した。供試体は、SM490 材とし、300mm×500mm×9mm の寸法とした。ガスバーナーは耐火レンガの囲いの中に、ガス消費量 20.5kW のリングバーナー(バーナー径 345mm)を設置している(図-3)。ガス炉は屋外環境での完全燃焼に近くなるようレンガの隙間から自然に空気が供給される構造であり、試験条件としての再現性は、予備試験により ISO834 標準加熱温度曲線に近い加熱となるよ

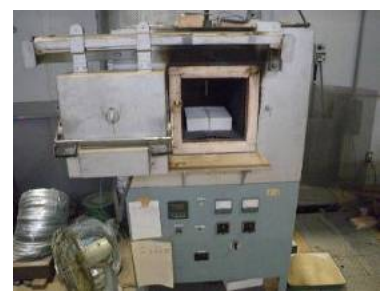
図-2 電気炉加熱試験

電気炉加熱試験は、密閉された炉内で両面から加熱される試験である。電気炉は炉内サイズ 300×300×600mm、ヒータとしてカンタル線を用いたものを使用した。供試体は、SM490 材とし、100mm×100mm×9mm の寸法とした。試験は、炉内温度が試験温度に達した後供試体を設置し、30分間加熱を続けた後、供試体を取り出し自然冷却した。
