## 樹脂を用いた腐食鋼部材の補修構造の載荷実験

## 2. 供試体

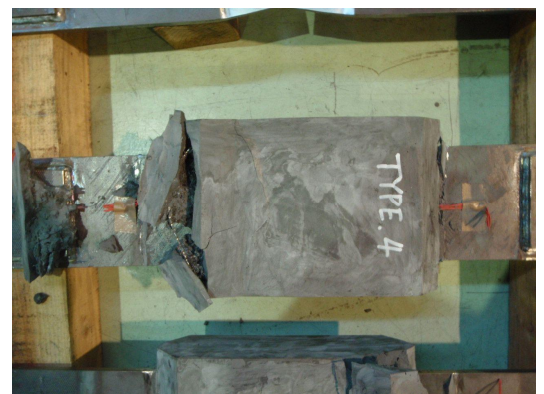
図 7 終局荷重後状態 TYPE C

図 5～図 7 に, TYPE A～TYPE C の終局荷重後の状態を示す。TYPE B・TYPE C とも鋼板と樹脂にずれを生じ, 鋼板が抜け出している。ずれ止めである両ネジボルト M6 は, TYPE B・TYPE C とも大きく曲がっていた。また, 金網は, 両ネジボルトにかかっていた部分が大きく変形していた。両ネジボルトから端部までの樹脂がひび割れて破壊したが, 他の樹脂部材はひび割れの発生が少なかった。
