## FRP 検査路の手すり耐力に関する実験的研究

(独) 労働安全衛生総合研究所 正会員 ○高梨成次, 正会員 大嶋勝利, 正会員 高橋弘樹

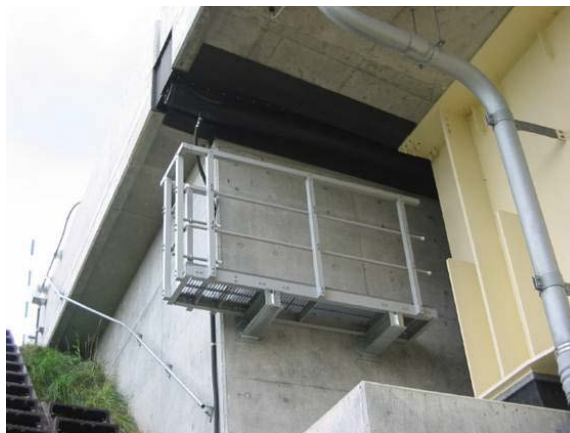
写真 1 FRP 検査路

FRP 検査路は、主要構造部材が FRP 製の検査路であり、写真 1 に示すように、橋台と橋梁のジョイント部の点検を行うために橋台側に設置されて使用される。この検査路上での点検は高所作業となるため、通常は、検査路の端に十分な安全性が確認された FRP 製の手すりを設置し墜落を防止している。しかし、緊急な場合において、やむを得ずこの手すりに安全帯を掛けて作業する場合も想定されており、この場合の安全性については検討されていないのが現状である。そこで本研究では、この FRP 製の手すりに安全帯を掛けて墜落防護した場合の安全性について検討することを目的として、想定される各種条件下においてサンドバッグを用いた落下実験を行った。その結果に基づき検査路の部材を改良し、安全性のさらなる向上を図った。

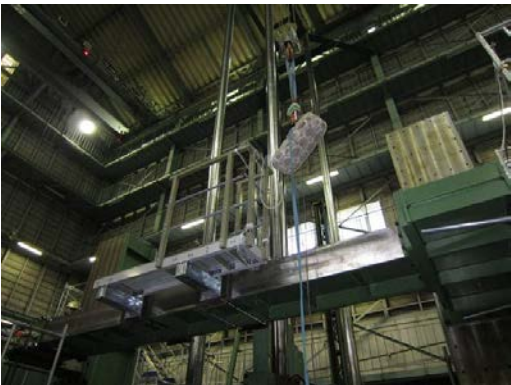
写真 2 実験 9 の実験前の状況

実験条件と結果を表 1 に示す。また、実験状況の例を、写真 2 と写真 3 に示す。表 1 の黄色で示した部分においては、試験体が大きく破損して落体が地面まで落下した場合を表す。その次の実験では、部材の破損部分の厚さを増加する等改良を加え再度実験を行った。

最後の 2 回の実験は、事前に最も衝撃荷重が大きくなると想定された b 点 (実験 8) と d 点 (実験 9) に安全帯を掛け、サンドバッグの質量を 75kg から 85kg に増加させて手すりの高さから落下させたものである。これらの実験の条件は、(社) 仮設工業会の親綱支柱の認定基準<sup>1)</sup>と同等のものであるが、緑色で示したよう

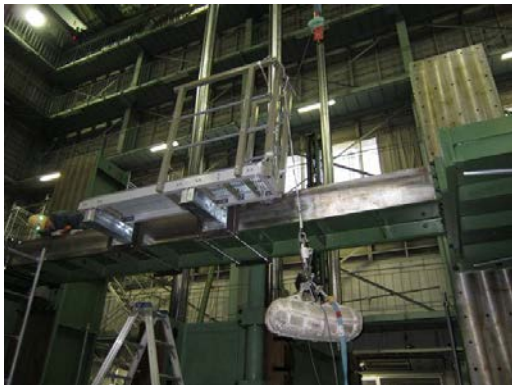
写真 3 実験 9 の実験後の状況
