道路橋コンクリート床版の損傷対策技術に関する実験的研究

土木研究所 寒地土木研究所 正会員 ○表 真也

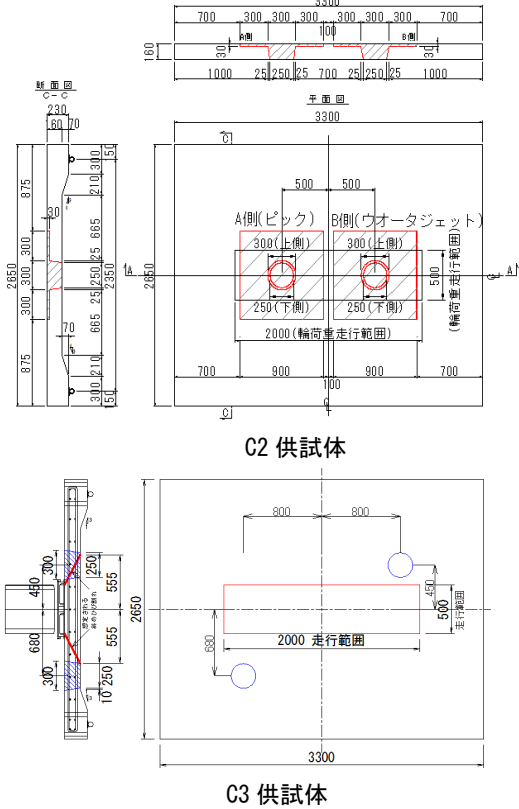
図-1 供試体の寸法と補修箇所 (mm)

図-1にはC2, C3供試体の寸法と補修箇所を示す。C2においては、輪荷重直下にウォータジェット(以下、WJ)、電動ピック(以下、ピック)によって陥没部周辺のコンクリートを除去し、C3においては輪荷重走行時に発生するせん断破壊ラインの内側と外側に陥没箇所を設けた。なお、陥没部はくさび形に補修した。

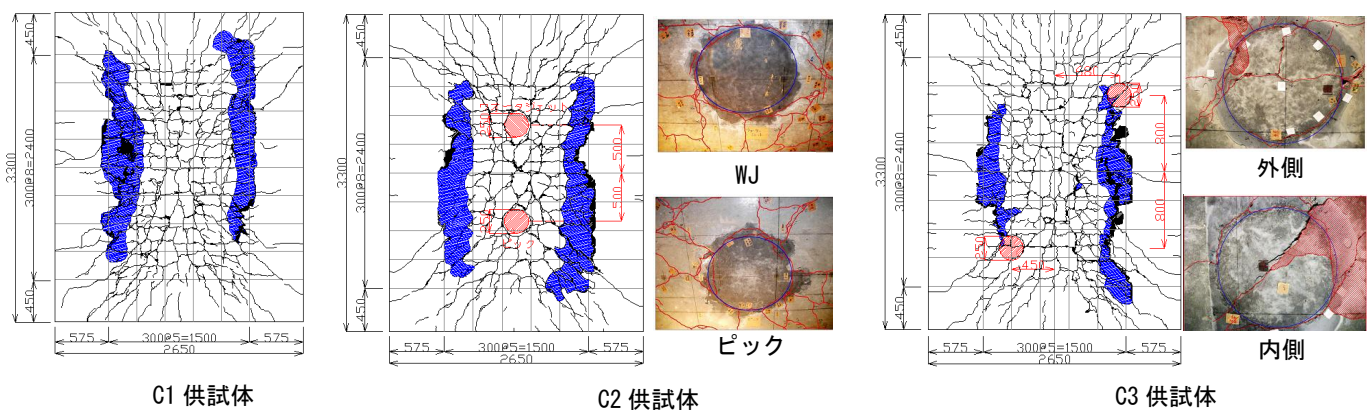
図-3 RC 供試体の床版下面クラックの発生状況

実験終了時における各供試体の床版下面のひび割れ状況を図-3 に示す。

(1)C1 供試体：床版下面では輪荷重が繰り返し作用して、走行方向、走行直角方向ともに C2 供試体に比べて全体的に密に亀甲状のひび割れが発生している。

(2)C2 供試体：破壊状況は陥没を補修した部分の再損傷ではなく、走行部分全体の押し抜きせん断破壊で終了した。ひび割れは走行方向よりも、走行直角方向の方が密に発生している。また、陥没部界面は打ち継ぎ界面に沿ってひびわれが発生しているが、乾燥状態の試験では WJ とピックによる損傷状態の差は確認できなかった。

(3)C3 供試体：破壊状況は陥没を補修した部分の再損傷ではなく、走行部分全体の押し抜きせん断破壊で終了した。ひび割れは、走行方向、走行直角方向ともに C2 供試体に比べて全体的に密に亀甲状に発生している。また、陥没部界面は内側、外側共に打ち継ぎ界面に沿ってひび割れが発生し、補修コンクリートもひび割れが伸展している。

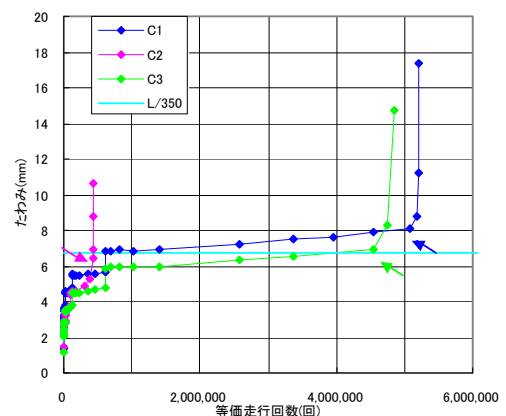
図-2 等価走行回数とたわみの関係

図-2 の矢印は破壊したとされるたわみを示す。基準供試体 C1(8.1mm)は, C2(6.71mm) , C3(6.71mm) よりも若干大きめのたわみで立ち上がり 50 万回から破壊に至った。C1, C3 は 輪荷重走行部直下に補修部位が無く付着欠陥がないことから床版の劣化に影響を与えず走行回数が伸びたと推察される。

基準供試体 C1, C3 と比べて, C2 供試体は, 活荷重たわみが 5mm 程度から急激に破壊に至った。これは, 他の 2 体と違って補修部の付着強度の低下のためと考えられる。いずれも同様の破壊性状であった。

載荷荷重を漸増階段状載荷したことから、松井らの提案<sup>2)</sup>する一定の載荷荷重(150kN)及び供試体のコンクリートの圧縮強度を換算し、たわみと等価走行回数による検討を行った。
