ひび割れと鉄筋腐食を伴う RC ボックスカルバートの実規模載荷実験

(財)電力中央研究所 正会員 ○松尾豊史 松村卓郎
 関西電力(株) 正会員 原口和靖

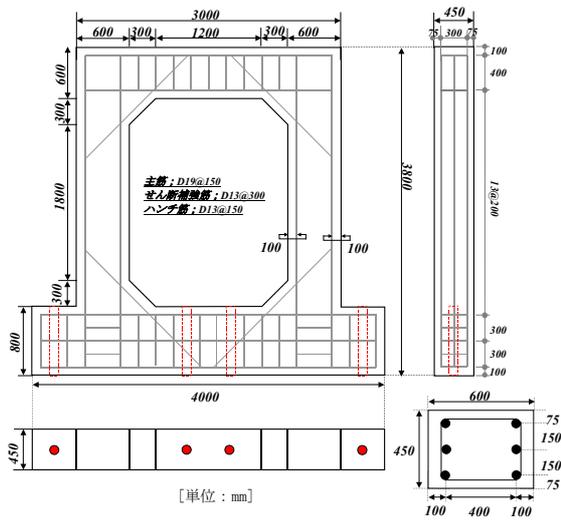
(a) 供試体の寸法と配筋

図1 実験の概要図

実験には、地中に埋設された1連の RC ボックスカルバートを対象とした実規模の供試体を用いて、地震時に地盤から与えられるせん断変形を想定し、油圧アクチュエーターを用いて変位制御で静的に正負交番漸増載荷を行った(図1)。想定する破壊モードは、曲げ降伏後のせん断破壊である。実験パラメータは、①初期ひび割れの程度(なしと鉄筋降伏の前後)、②鉄筋腐食の有無とした。鉄筋腐食を生じさせるために電食(通電電流量 2400Ah)を実施し、実際に海水の干満作用により鉄筋腐食が生じる可能性のある側壁上端内側などを腐食箇所とした。

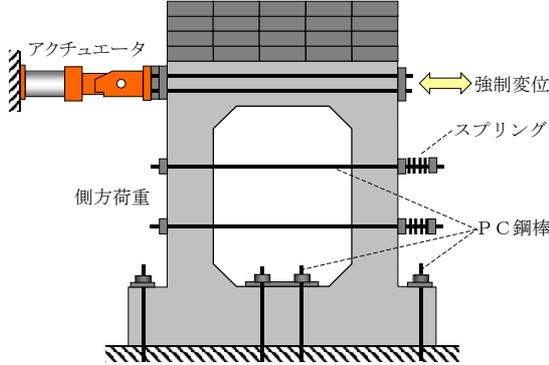
上載荷重(土被り 3.2m 相当)

(b) 載荷条件

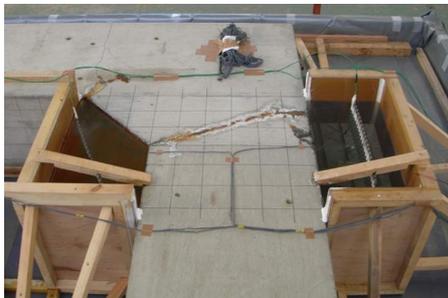
(a) 電食の実施状況(残留ひび割れ幅 0.2mm)

図2 主な電食結果

電食では、鉄筋降伏前のひび割れ(残留ひび割れ幅 0.2mm)であっても、塩水が浸透し、初期ひび割れ部から鉄筋が腐食する状況が観察された(図2a)。しかしながら、鉄筋の平均腐食量が 3~12%の範囲では、初期ひび割れに関わらず、腐食区間の平均腐食量に対する最大腐食量は概ね線形関係が認められた(図2b)。これは、腐食ひび割れがある程度発生して以降では、初期ひび割れの影響は小さくなるためと考えられる。

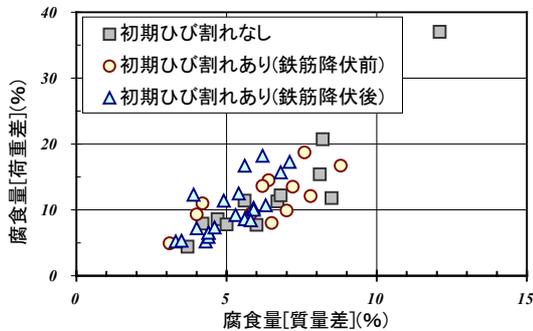
(b) 主筋の腐食量(質量差と荷重差)

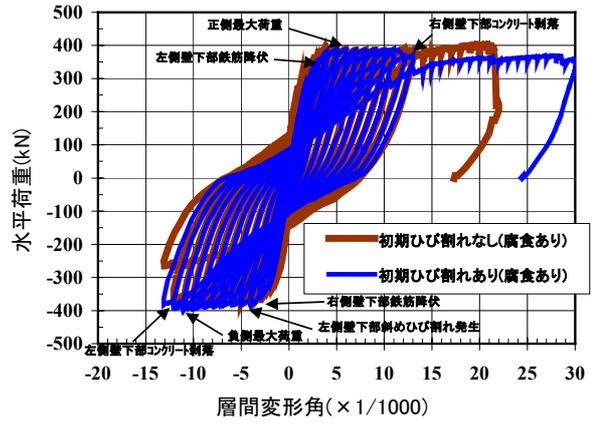
(a) 水平荷重—層間変形角

図3 載荷結果1(初期ひび割れが鉄筋降伏以前)

主筋の平均腐食量が約 10%までの範囲では、初期ひび割れが鉄筋降伏以前であれば、最大荷重の低下割合は腐食がない場合と比べて数%であった(図3a)。これは、RC ボックスカルバートでは、隅角部付近で鉄筋降伏や斜めひび割れなどの損傷が生じて、荷重が再分配されるためであり、ひび割れ後の鉄筋腐食が構造系の耐荷力に及ぼす影響は小さいことを示している。しかしながら、腐食なし供試体では右側壁下部で斜めひび割れが発生したのに対して、腐食あり供試体では側壁上部の腐食区間でひび割れが進展しており、腐食の発生領域は損傷破壊状況に影響を及ぼす(図3b)。

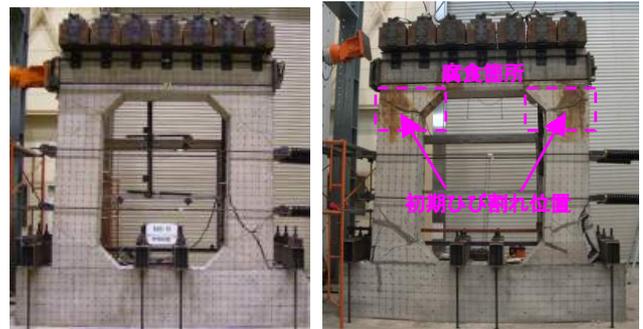
腐食なし供試体 腐食あり供試体(初期ひび割れあり)

(b) 終局時の破壊状況

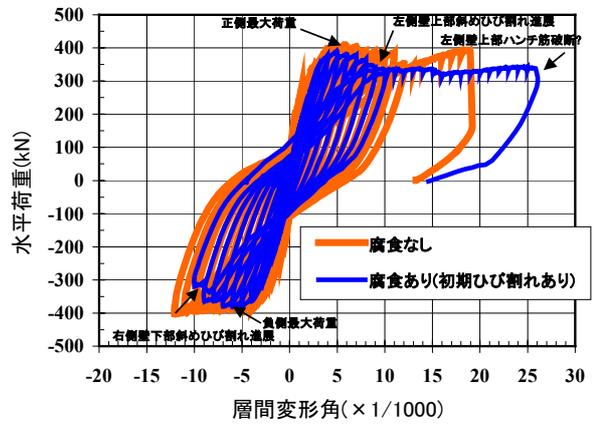
(a) 水平荷重—層間変形角

図4 載荷結果2(初期ひび割れが鉄筋降伏後)

一方で、鉄筋降伏を超える初期ひび割れの場合には、鉄筋腐食に伴って内部履歴曲線が細くなり、最大荷重よりも変形性能の低下割合が相対的に大きくなる傾向にあり、層間変形角 1/100 における耐荷力は約 80%となった(図4a)。これは、載荷過程において、腐食区間で初期ひび割れ位置のひび割れ幅が大きくなるためであり、残留ひび割れ幅などの局所的な損傷が大きくなった。また、画像計測に基づいて、ひび割れ後に腐食した箇所において、曲げ破壊モードでは主引張ひずみが、せん断破壊モードでは最大せん断ひずみが卓越することなどが確認された(図4b)。

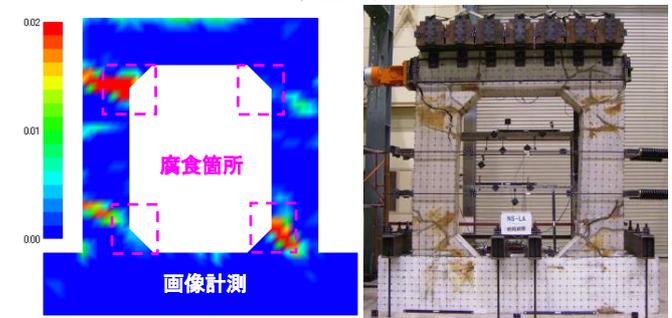
最大せん断ひずみ(層間変形角 1/100)

終局時の破壊状況

(b) 損傷破壊状況
