### 塩害を受けた鉄筋コンクリート構造物の部分断面修復の評価に関する一考察

太平洋マテリアル(株) 正会員 ○松林 裕二 日本大学 正会員 渡部 正  
 佐藤工業(株) 正会員 三坂 岳広 飛鳥建設(株) 正会員 槇島 修  
 (独)土木研究所 F会員 魚本 健人

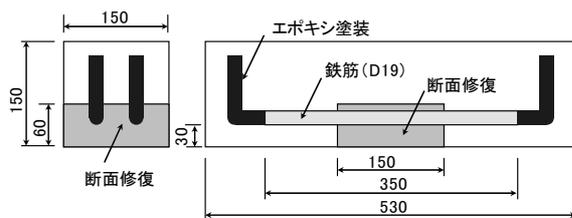
暴露試験体は、図1に示す形状・寸法であり、断面修復部分を箱抜きしてコンクリートで製作した。コンクリートは、普通ポルトランドセメント、大井川水系陸砂、青梅産砂岩砕石(MS20mm)、AE減水剤を使用し、水セメント比65%、目標スランプ12cmおよび空気量4.5%とした。練混ぜ水は上水道水を使用し、塩化カルシウムを用いて塩化物イオン量が0、2.4および4.8kg/m<sup>3</sup>となるように調整した。断面修復部分は、ケレンを行った後、ベオバ系粉末樹脂を配合したポリマーセメントペーストを塗布し、同じ粉末樹脂を配合したポリマーセメントモルタルを湿式吹付けによって施工した。表面被覆として、エポキシ樹脂系プライマー塗布、パテ処理、柔軟型エポキシ樹脂中塗り(2層塗布)および柔軟型ウレタン樹脂上塗り材を塗装した。なお、床板の防水材なしを模した一部の試験体は、上面のみを表面被覆なしとした。試験体は、補修後約1ヶ月後に静岡県内の海岸部波打ち際に10年間暴露し、鉄筋を取り出して観察した。

図1 暴露試験体の形状・寸法 (単位 mm)

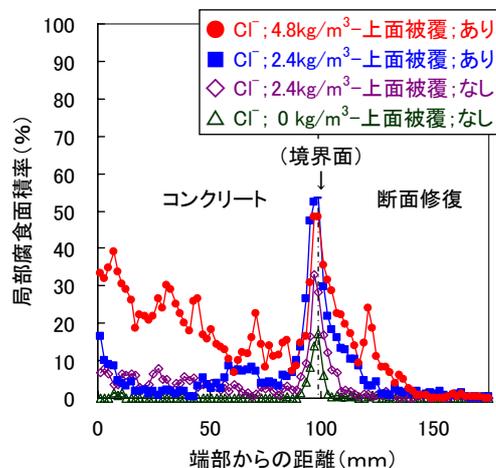
図3 鉄筋の局部腐食面積率と端部からの距離

2mm 間隔の腐食面積率（局部腐食面積率と称す）を算出してみた。図3は、同一試験体の2本の鉄筋かつ断面修復中央から左右の局部腐食面積率の平均値と鉄筋外側端部からの距離を示したものである。同図から、鉄筋腐食は境界部近くを頂点とする三角形に広がっている状況がわかる。そこで、同三角形の頂点の高さ（局部面積率の極大値と称す）およびX軸と交わる裾野の幅（局部腐食幅と称す）を検討するため、図4に示すように、その頂点の最大値と次点を含んだ左右3つのデータを一次関数で近似してみた。図5は、それらの結果から局部腐食幅および局部腐食面積率の極大値の位置と塩化物イオン量の関係を示したものである。モルタル側の局部腐食幅は、コンクリート中の塩化物イオンが鉄筋沿いに広がったためか、塩化物イオン量が多くなるとわずかに増大している。しかし、コンクリート側は一定であり、両者ともおおむね10mm以内の位置にあることから、鉄筋腐食の評価では、境界部は境界面からそれぞれ10mmまでの位置と定義することができよう。一方、極大値の位置は、塩化物イオン量に関わらず、境界面からコンクリート側へ2mmの位置にある。

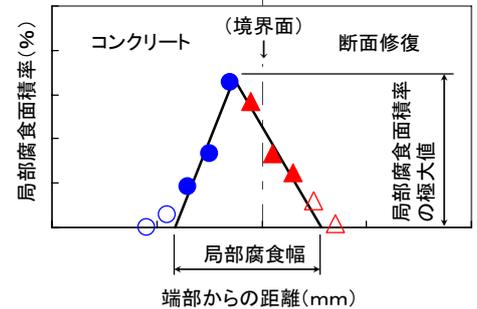
図4 鉄筋の境界腐食の概念図

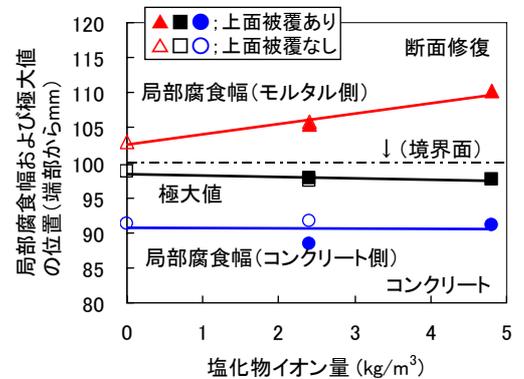
図5 局部腐食幅と極大値の位置

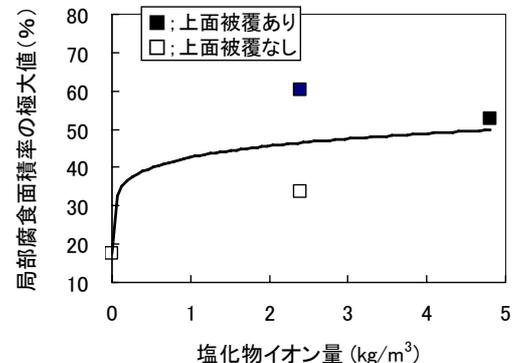
図6は、局部腐食面積率の極大値と塩化物イオン量の関係を示したものであり、図中の曲線は全データをべき乗近似して表してみた。局部腐食面積率は、塩化物イオン未混入の場合には20%弱であるが、その混入によって30~60%の範囲でおおむね一定値になっているようにも見られ、境界部の鉄筋腐食面積は、塩化物イオンの増加量にはさほど影響されないようである。

図6 局部腐食面積率の極大値の位置

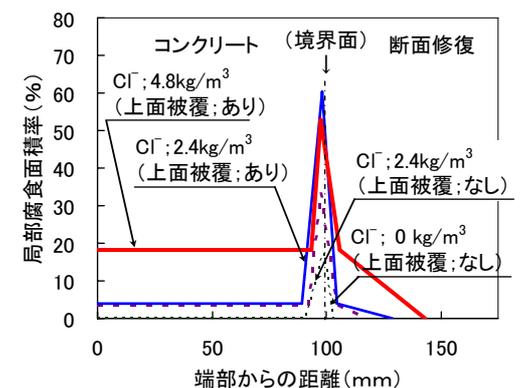
図7 平準化した局部腐食面積率

部分断面修復の全体的な鉄筋の腐食の広がり把握するため、上述の境界部の状況に加えて、コンクリート中の局部腐食面積率はその間を平均し、補修材中では局部腐食面積率が1%を下回ったデータまでを直線近似して表してみた。その結果が図7であり、部分断面修復後の鉄筋腐食は、おおむねこのような傾向で広がっているといえよう。
