補修箇所を有する鉄筋コンクリート梁の低サイクル疲労試験

東日本旅客鉄道(株)	J R 研究開発センター	正会員	佐々木 尚美
東日本旅客鉄道(株)	J R 研究開発センター	フェロー	小林 薫
東日本旅客鉄道(株)	東北工事事務所	正会員	池野 誠司

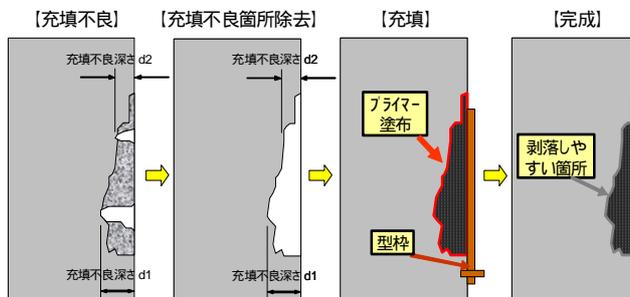
図-1 通常のコンクリート充填不良箇所補修方法¹⁾

通常,新設構造物のコンクリート充てん不良箇所(以下,充てん不良箇所という)の補修方法は,充てん不良箇所のコンクリートを取り除き,新たにポリマーセメントモルタルなどの断面修復材を充填することが行われる(図-1)。健全側のコンクリートにはプライマー等の接着剤を塗り,補修箇所が剥離しないように対処しているが,経年劣化によって最終的には塊状のコンクリート剥落が生じる可能性がある。

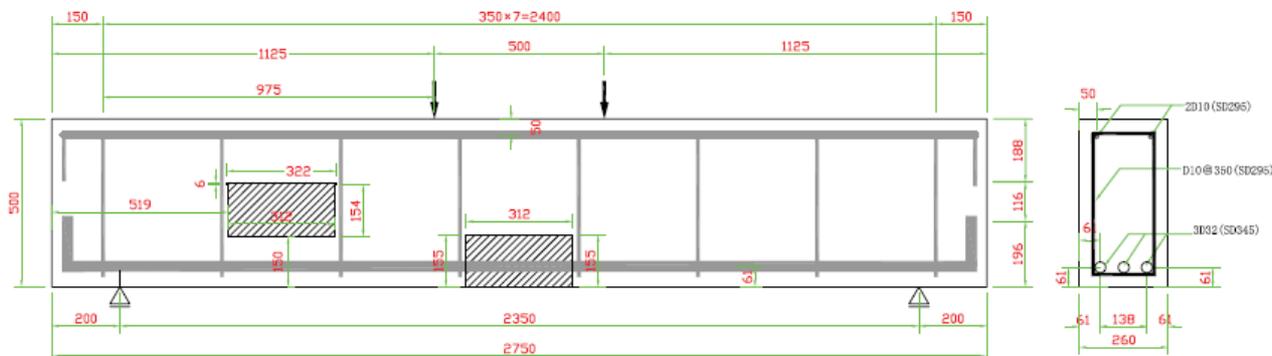
図-3 試験体概要

コンクリート充てん不良箇所を有する試験体の概要について,表-1 および図-3 に示す。試験体の断面諸元は,幅 260mm×高さ 500mm,主鉄筋は D32-3 本,帯鉄筋は D10-350mm ピッチである。充てん不良箇所は,梁中央下部およびせん断スパン中央部に設けた。充てん不良箇所の範囲は,幅 320mm,高さ 155mm 程度とし,帯鉄筋間隔内に入る寸法とした。試験体は,充てん不良箇所を有さない健全な梁(No.1)と,充てん不良箇所を有し,補修方法を変えた梁 2 体(No.2・3)の合計 3 体とした。補修方法は,図-2 による方法とし,表面に溝きりを行い,試験体 No.2 は表面に樹脂を塗布するだけの補修方法,試験体 No.3 は表面に樹脂を塗布した後,注入孔を削孔し,充てん不良箇所内部に樹脂を注入する補修方法とした。

試験方法は,中央 2 点載荷(載荷幅 500mm),せん断スパン 975mm とした。載荷方法は,各段階において,破壊想定荷重の 20%,40%,60%,80%の荷重を最大荷重として 10 回ずつ繰返し載荷し,その後は破壊する荷重まで載荷する低サイクル疲労試験とした。

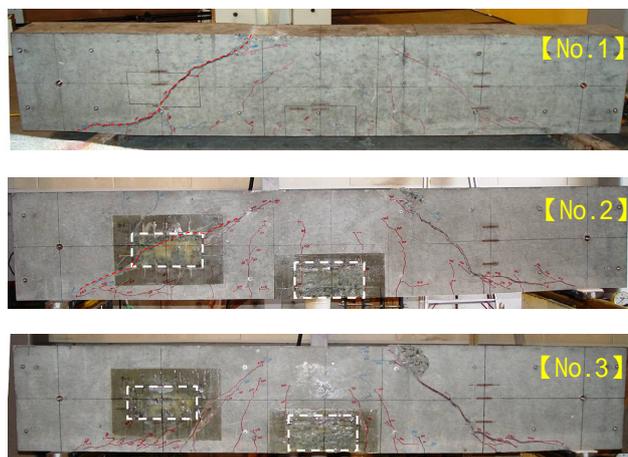
写真-1 各試験体の破壊状況

低サイクル疲労試験結果について 破壊状況を写真-1 に、各試験体の破壊荷重について、表-2 に示す。

まず、最初に生じる曲げひび割れは、試験体 No.1 は中央下面に生じたが、補修箇所を有する他の2体は、中央の補修箇所内には生じず、補修界面付近に発生した。表面のみ補修した試験体 No.2 については、載荷荷重が増すと、補修箇所内にもひび割れが発生した。

せん断ひび割れについては、3体とも載荷点と支点部を結ぶ斜め方向にひび割れが発生し破壊に至ったが、試験体 No.3 については、補修箇所を回避するようにひび割れが発生していた。

破壊荷重については、補修箇所を有さない健全な試験体 No.1 の破壊荷重に対し、充てん不良箇所を補修した No.2・3 は、No.1 よりも大きな荷重で破壊した。表面のみ補修した No.2 は 1.1 倍、内部まで樹脂を充てんした No.3 は、1.25 倍の破壊荷重となった。これらより、今回の補修箇所は弱点とはならず、健全な梁と同様な破壊形態となり、健全部と同等以上の強度を有することを確認した。
