低解像度画像を用いた路面の可視変状認識アルゴリズムの構築と実装化

長崎大学 学生会員

○塙 賢治

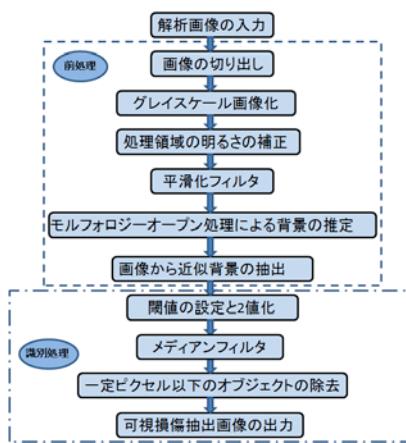
図-1 認識処理全体のフローチャート

本研究において構築された可視損傷認識アルゴリズムのフローチャートを図-1に、構築に使用したサンプル画像を図-2にしめす。アスファルト舗装面での画像解析では、アスファルト舗装特有の粒子状のノイズが発生する。ノイズの除去のために、ノイズ除去に有効とされている平滑化フィルタ¹⁾とメディアンフィルタ¹⁾を適用した。損傷部と日損傷部の識別は2値化によって行う。2値化に用いる閾値は、Otsu法²⁾を使用し自動算出することで、入力画像の階調値分布の違いにも一定の効果を得るものとした。その結果、アスファルト舗装面に発生した損傷を識別することが可能となったものの、未だに損傷領域内に含まれる画素集合(オブジェクト)以外の不必要なオブジェクトが多数検知されることとなった。今回使用したサンプル画像の端部において、クラック損傷が適切に認識されていないことが分かり、舗装面中央部よりも両端部が暗くなっていることが原因ではないかと考えた。その理由としては、処理領域の中央部に焦点が合っているために、画像端部がぼやけているためであると考えられる。そこで、サンプル画像からクラックを取り除いたような背景画像を抽出することを試みた。抽出された背景画像を図-3に示す。背景画像をグレイスケール画像から差し引くことに

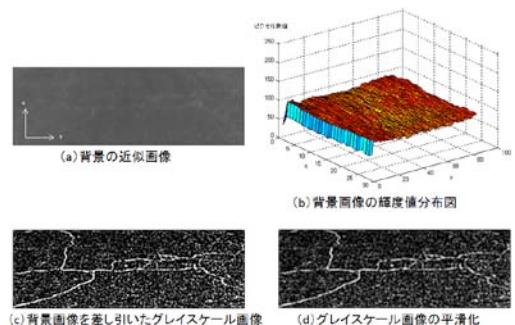
図-3 背景画像の抽出

よって背景を階調値が一様な画像へとサンプル画像を変換することにより、より精確な損傷の識別を可能とすることを考えた。その結果、図-4に示されるように、損傷の識別が可能となった。

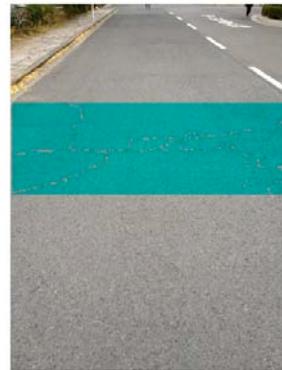
図-5 画像処理の結果表示例

集録される画像は天候などの撮影環境の違いによって明るさの異なる画像となる。それらの明るさの補正を行う。補正是、基準画像と処理画像の階調値の平均値と分散値を使用し行う。画像の明るさの補正是、切りとった処理領域全体に適用する場合と、処理領域を分割し、それぞれに補正を行う2種類の処理を行った。前者は、後者と比べると、より精確な損傷の形状を識別できないが、不必要的オブジェクトの検知数が少ない。後者は、実際の損傷形状に近い損傷形状の識別が可能であるが、不必要的オブジェクトが多数検知される結果となった。構築したアルゴリズムによる画像処理結果は図-5に示すように表示する。

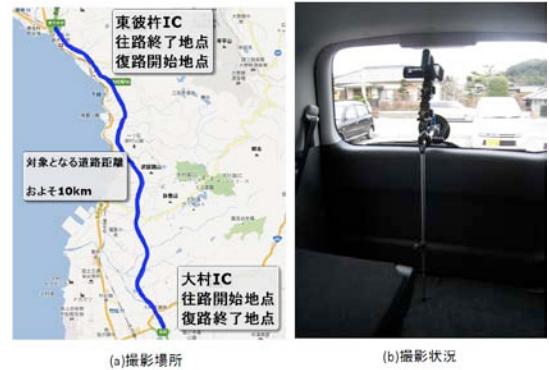
図-6 実験場所と実験状況

長崎自動車道で撮影した動画に対して、可視損傷認識アルゴリズムの適用を試みる。実験場所と実験状況を図-6に示す。検証実験には、処理領域を分割せずに処理を行うアルゴリズムを適用した。本検証実験では、車両後部にカメラを設置し撮影した動画を使用することとした。実験結果を図-7に示す。実路面への検証実験の結果、アスファルト舗装面に発生した損傷に対して、道路の進行方向に分布するクラックの識別は可能であるが、路面を横断するように分布するクラックの識別は困難であった。
