デジタル画像相関法を用いたき裂を有する石膏のひび割れ発生・進展に関する研究

長崎大学大学院 学生会員 ○ 杉山 拓巳    長崎大学大学院 学生会員 前田 弦輝  
(株)長大 非会員 板井 達志    同済大学 非会員 趙 程    長崎大学 正会員 松田 浩

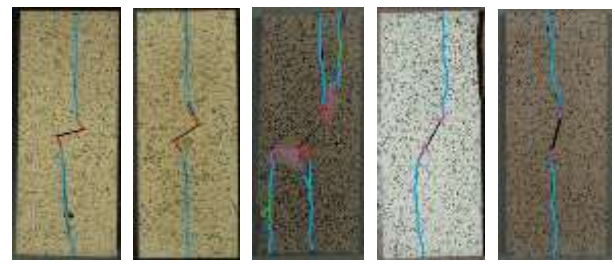
図 4 Group1 試験体写真 ( $\alpha=15^\circ \sim 75^\circ$ )

Group1 の試験終了時の試験体のひび割れ状況を図 4 に示す。き裂の角度  $\alpha$  が 15, 30, 45°のものには、引張りによりき裂の右上、左下から発生する Wing Crack と呼ばれる翼状のひび割れが確認できた。このひび割れがゆっくりと進展していくことで試験体の破壊に至った。60, 75°では Wing Crack が確認できなかったが、ずれを生じて発生したと考えられるせん断ひび割れが確認できた。せん断ひび割れが発生し、急激にひび割れが進展し、破壊に至った。30, 60°のひずみ分布図を図 5 に示す。 $\alpha=30^\circ$ に比べて  $60^\circ$ はせん断ひずみによる影響が大きい。このことから  $\alpha=60^\circ$ はせん断ひび割れであることが分かる。

—: 引張りひび割れ(Wing Crack)  
—: せん断ひび割れ —: ひび割れ進展
