## コンクリート構造物の変状が確認できるはく落防止工法

ショーボンド建設(株) 正会員 ○松上 泰三  
 ショーボンド建設(株) 松村 暢彦  
 ショーボンド建設(株) 瘡師 英利

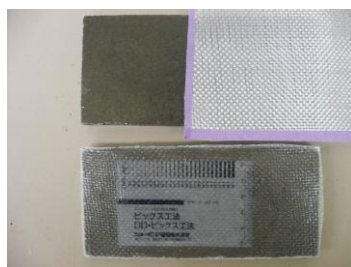
写真-1 工法の概要

工法の概要を写真-1に示す。白い繊維シートにエポキシ樹脂を含浸することで、透明なFRP層を形成する。補修対策後の状態を写真-2に示す。躯体の状態が観察できる仕上がりとなっている。

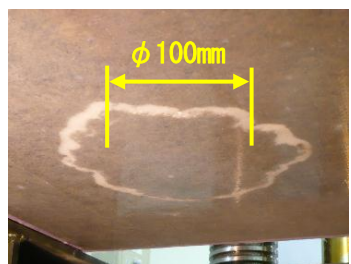
写真-3 剥離の状態

補修対策後に躯体に変状が発生すると、写真-3~4に示すように、透明なFRP層が白濁化し、変状の発生を確認できた。写真-3は押抜き試験においてφ100mmのコアの削孔残りを押し抜いた時の状態であり、白い部分の内側のコンクリート片が躯体から浮いている。写真-4は躯体にひび割れが生じた時の状態である。ひび割れの部分のFRP層が白濁化している。

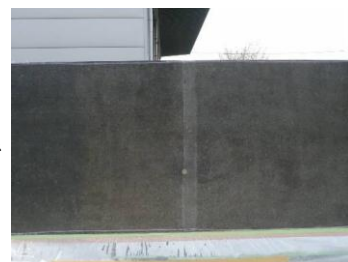
写真-8 施工性確認試験

性能確認試験を実施した後、屋外において800×1600mmのL型用壁で施工性の確認試験を実施した。写真-8に示すように、対策後の躯体の視認性は良好であることが確認できた。今後、追跡調査により長期耐久性及び躯体の視認性を確認していく予定である。
