## 山岳トンネル用連続ベルトコン監視システムの開発

大成建設株式会社 正会員 ○松本三千緒  
大成建設株式会社 正会員 片山 三郎

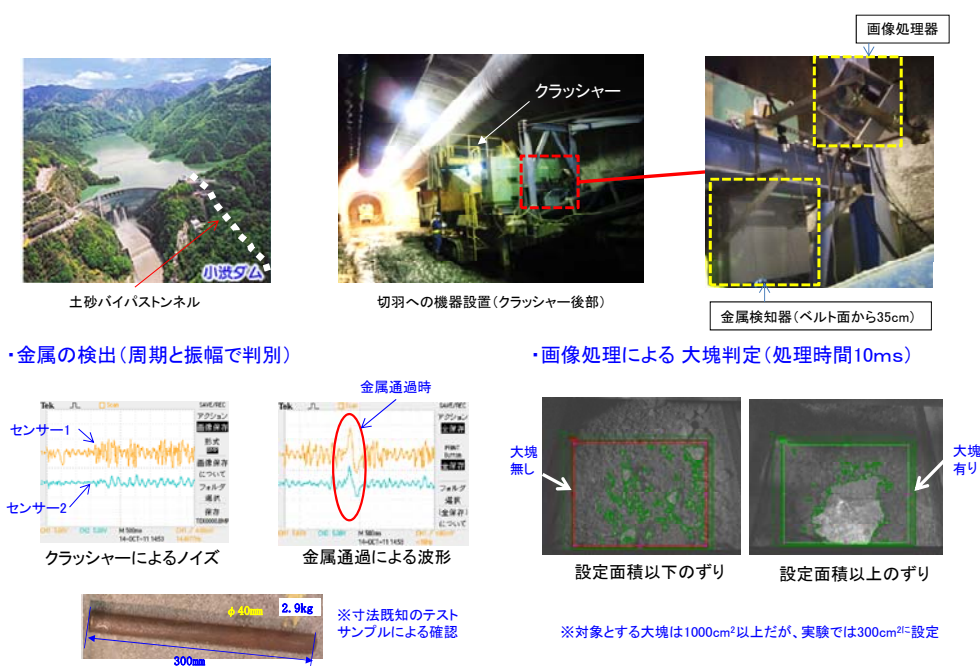
図-5 現場での性能検証

山岳トンネルにて性能検証を行なった(図-5)。切羽の自走式クラッシャー後部に本システムを設置し、耐環境性能を検証した。予想したようにクラッシャー稼働時の振動やノイズが確認されたが、電氣的ノイズ・磁場的ノイズは金属検出装置の感度に影響するレベル以下であり、また振動や粉じん等の画像検出に与える影響もほとんどなく、現場の環境下でも十分に使用できる事が検証された。
