## 新しいレール削正パターンの提案について

| 東海旅客鉄道株式会社 | 正会員 | ○咲村 隆人 |

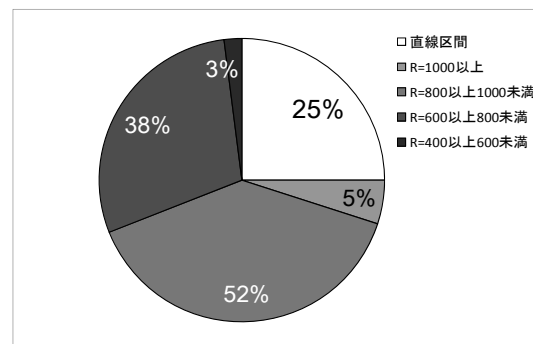
図 1 A 保守区管内レール傷発生状況

JR 東海の在来線では、スペノ社製 8 頭式レール削正車を 2 両編成で運用する体制で、東海道本線・中央本線にてレール削正作業を実施し、レール損傷の発生防止に努めてきた。旅客列車を中心に列車密度が高い保守区（以下、A 保守区）の現在のレール傷発生状況を図 1 に示す。なお、A 保守区管内の線形は直線 64%、曲線 36%で構成されている。直線部でのシェリング傷の発生が少ない一方で、曲線部におけるシェリング傷や GCC（ゲージコーナークラック）の発生が顕在化している状況にある。

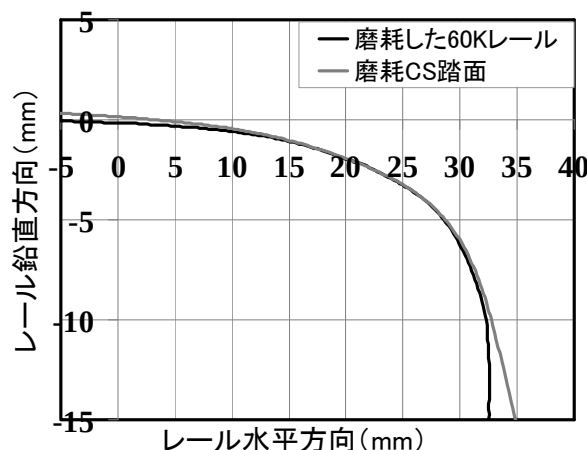
図 2 磨耗したレールと車輪の接触位置

また、当社の旅客列車の多数に採用されている CS 踏面と 60kg レール相互間の接触位置を調査した。レール形状と車輪踏面形状を実際に調査し、重ね合わせを実施し、双方の形状が一致する範囲を接触範囲とした。なお、現場の実態と合わせるため、共にある程度摩耗が進行したものを対象としている。結果、図 2 のようにレール頭部中心より 18.0-24.0mm の範囲で他と比較して強く接触する傾向にあることが分かった。これは、前述のレール損傷発生位置とほぼ一致しており、接触面での応力によりレール損傷が発生することを如実に示している。

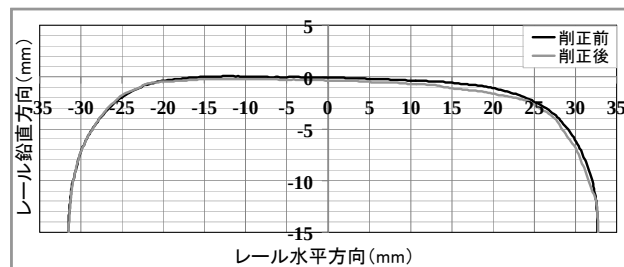
図 3 従来パターンによる削正結果

60kg 新レールを対象にして、従来パターン、新パターンの試験削正を実施したところ、図 3、4 に示す結果を得た。損傷が多発するゲージコーナー上部を重点的に削正できることなど、所定の結果が得られたため、営業線の曲線半径 1000m の区間にて施工を実施した。この区間は、摩耗がある程度すすんでいる状況であったが、レール頭頂面より 5mm 以下の部分を削正することはなく、摩耗がある程度進んだレール対しても良好な結果が得られた(図 5)。なお、一部ゲージコーナー部に突起形状が生じているが、これは列車の通過に伴う摩耗により、解消されていくものと考えられる。

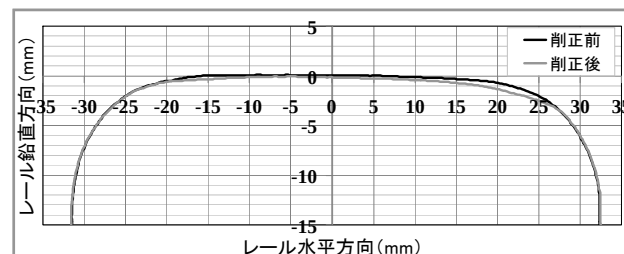
図 4 新パターンによる削正結果

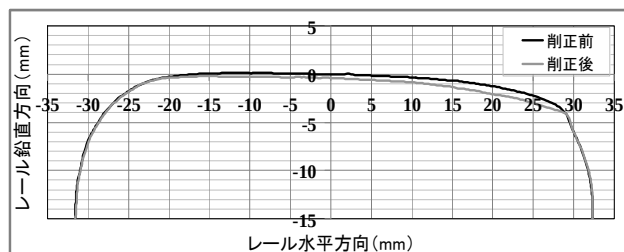
図 5 営業線における削正結果

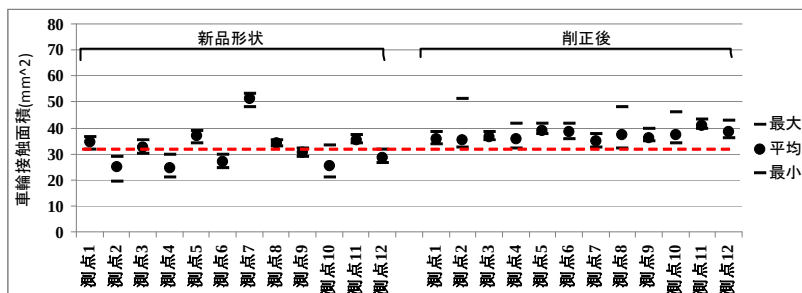
図 6 営業線における削正結果

新品車輪と摩耗車輪(次回研削までの期間のおおよそ半分を経過した形状)について、新品形状と削正後のレールとの接触面積の解析を行った。ここでは、摩耗車輪に対するレール頭部中心より

19.5-23.5mm の範囲の接触面積の解析結果を図 6 に示す。新品形状の場合に比べて、削正後のほうが、接触面積(最小値の中でより小さなもの)が 40%程度拡大しており、レール削正の有効性を確認できた。
