GFRP を用いた橋梁用伸縮装置の静的耐荷性能

九州大学大学院 正会員 ○山口浩平 九州大学大学院 フェロー会員 日野伸一
 (株)西日本高速道路 正会員 今村壮宏 宮地エンジニアリング 正会員 久保圭吾
 九州大学大学院 学生会員 宅島大貴

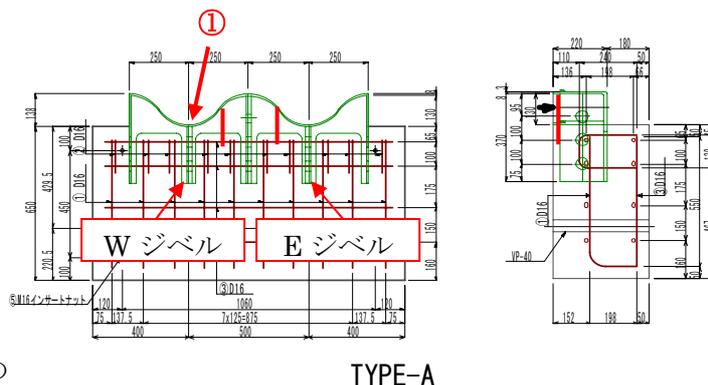
図-1 供試体概略図

試験体は TYPE-A と TYPE-B とし、TYPE-B は中央ジベルの孔数を 2 つとし TYPE-B のみ図中①部の W ジベル側に突き合わせ部を設け、赤線で示す場所にダミー鉄筋を設けた。TYPE-A の供試体概略図を図-1 に示す。実際の伸縮装置の片側を模擬し、接合方法に PBL（孔あき鋼板ジベル）構造を用いた供試体で

ある。設計条件の安全率は 3 とした。歯形部の突出長は最小遊間量を 20mm とし、設計伸縮量

100mm、余裕量 10mm と足し合わせ 130mm とした。道路橋示方書に従い輪荷重を 100kN、輪荷重面積を 200mm×500mm とし、最も負荷が大きい輪荷重が遊間部を除く歯形部に等分に作用する場合を想定した。中心基準である伸縮量 50mm 時の遊間量での荷重載荷面積から輪荷重の単位荷重を求め、単位荷重を歯形部の面積と掛け合わせ設計荷重 92.9kN を求めた。PBL の孔間隔および高さは、孔中コンクリートとの接触による破断を防ぐため孔径、コンクリート圧縮強度、ジベル板厚、GFRP のせん断強度から算出して設計した。孔あきジベルの 1 枚当たりの必要孔数は、設計荷重での応力度、ジベル高さより 1.4 個と算出された。

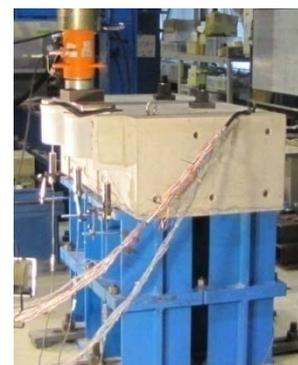
写真-1 試験状況

写真-1 に試験状況を、表-1 に材料特性値を示す。PC 鋼棒により供試体を片持ち支持し、載荷した。

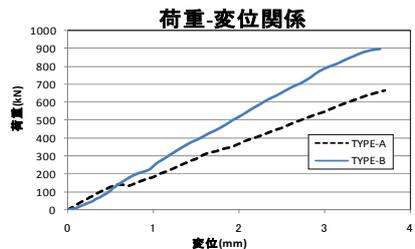
図-2 荷重-変位関係

壊荷重は TYPE-A では設計荷重の 7.36 倍、TYPE-B では 9.77 倍と大幅に上回っており、GFRP を用いた伸縮装置を設計する際、鋼材の設計基準で安全な設計が可能であると考えられる。歯形部先端の荷重-変位関係を図-2 に示す。同図の荷重-変位関係において、TYPE-A では 140kN 付近で、TYPE-B では 200kN 付近で一時的な荷重の減少がみられた。その理由としてはひび割れが発生したためであると考えられる。設計計算では、135kN で曲げモーメントの作用による歯形部の重心位置（歯形部とコンクリートブロックの境界部から歯形部先端方向に突出量 1/3 の位置）でのコンクリートのひび割れを想定しており、概ね設計通りにひび割れが生じたと考えられる。TYPE-B では先端の変位に目立った減少は見られなかったが、コンクリート部のひずみが 195kN 付近で増加より 195kN 付近でひび割れが生じたと考えられる。

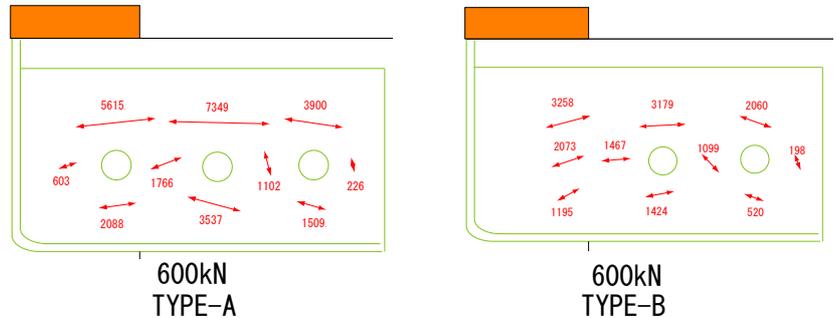
図-3 主ひずみ分布

図-3 に 600kN 時のそれぞれの主ひずみの値および方向を示す。どちらも供試体前方に向かい引張が作用し、ジベル上部の値が下部に比べ大きいことから、板曲げが生じていることが確認できる。また、TYPE-A に比べ TYPE-B のひずみが小さくなっているのは先端の孔を減らしたためと考えられる。主ひずみの方向については TYPE-A と TYPE-B で大きな差は見られなかった。

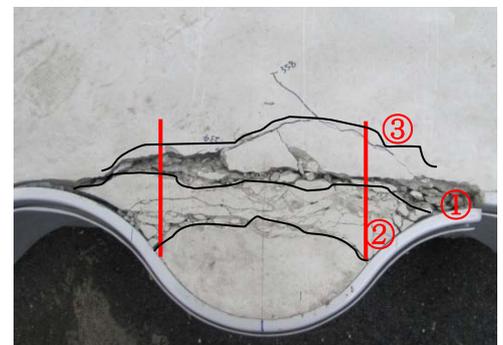
写真-2 ひび割れ状況

試験終了後の TYPE-B の供試体上面のひび割れ状況を写真-2、ダミー筋の荷重-ひずみ関係を図-4、図-5、中央ジベルの破壊状況を写真-3、W ジベルの破壊状況を写真-4 に示す。供試体上面には 3 か所の大きなひび割れが確認できた。ひび割れの順番については、ダミー筋のひずみより①載荷板の端②先端の孔が位置するコンクリートの上面③歯形部の重心であった。W ジベル側の方が E ジベル側よりも荷重が小さかったのは W ジベル側に設けた突き合わせ部の影響と考えられる。写真-3 より先端の孔上部でジベルの孔に至る破断が確認できた。また、W ジベルに設けた突き合わせ部における破断も確認できた。
