## 鋼構造物に生じたき裂のレーザ補修技術開発

(株) IHI 正会員 ○猪瀬幸太郎

(株) IHI インフラシステム 正会員 大畑和夫

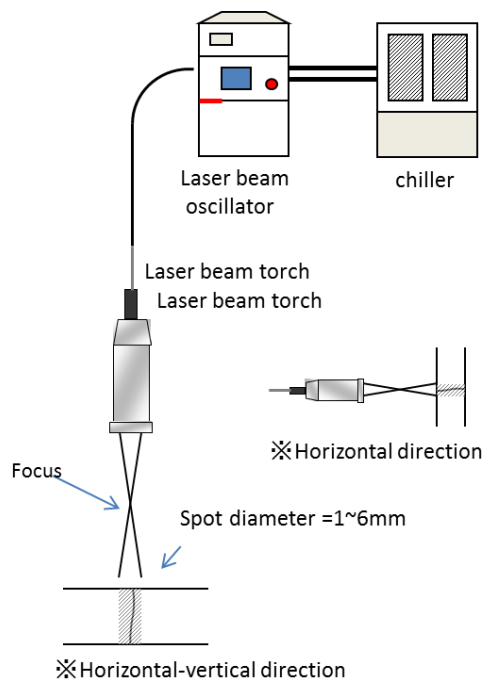
図 1 き裂レーザ補修施工概念

レーザ光によるき裂除去施工の概念を図1に示す。レーザ光は光ファイバーによって施工部位まで伝送し、レーザトーチによって集光する。エネルギー密度を上げたレーザ光を照射し、き裂とその周囲を溶融する。また、き裂の周囲が腐食によって減肉している場合は錆や汚れを除去した後にき裂補修を行い、減肉部を肉盛り溶接して成形する。肉盛り溶接熱源にもレーザを用いるが、このとき溶接ワイヤを通電加熱するホットワイヤと併用すれば施工効率を上げる事ができる。加工点におけるレーザ光の直径(スポット径)を大きくする事により、施工性(ねらい裕度)は向上する。しかし、スポット径を拡大した後も、エネルギー密度を保持するにはレーザ出力の増加が必要となる。発振器の性能や施工部位の板厚によってその最大径は制限される。

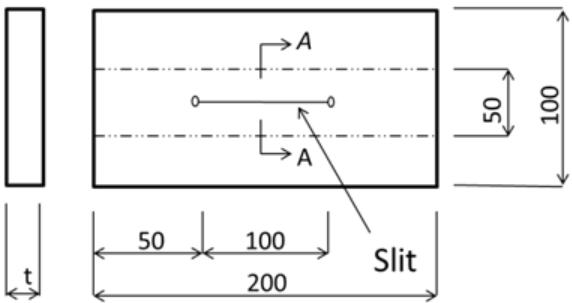
図 2 試験片形状寸法

施工条件を表1に、用いた試験片を図2に示す。模擬き裂はワイヤーカットによって施工し、下向き姿勢、横向き姿勢の施工試験を行った。下向き施工では入熱が不足するとき裂が残存し、過大になると溶落ちが生じる。溶落ちが生じるとレーザを照射した面(表面)はアンダーフィルとなり、その深さは概ね裏面の溶落ちと比例する。そこで図3に示すように板の表面から溶融再凝固した金属の下端までの長さを板厚によって除した値を用い、施工後の断面形状を示す指標とした( $H_{wL}/t$ )。同図に適正条件によって施工されたときの断面マクロを併せて示す( $H_{wL}/t=1$ )。図4に横向き姿勢の施工状況を示す。横向き姿勢は溶落ちが生じにくいことから下向きと比較すると施工は容易である。本研究では鋼材の板厚、材質、化学成分などが施工に及ぼす影響を検討した。一例として化学成分の影響を図5に示す。溶込みの深さは入熱量とともに増加し、適切な施工と言える $H_{wL}/t=1$ を過ぎると溶落ちが生じる。この $H_{wL}/t=1$ 付近の傾きが小さいほど、適正入熱の裕度が広く、施工が容易と評価される。本図からは、特に板厚が11mmの場合において、炭素含有量が少ない方の傾きが小さく、適切な施工条件を見つけ易い、すなわち施工性が良いと言える(図中■, □)。

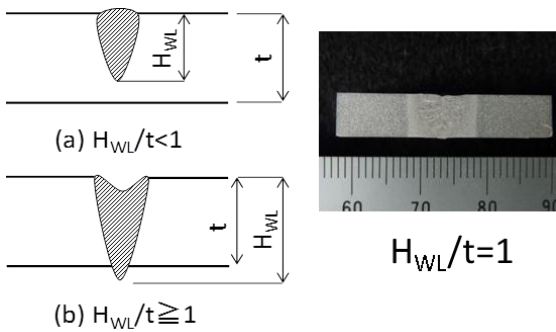
図 3 施工後の形状パラメータ

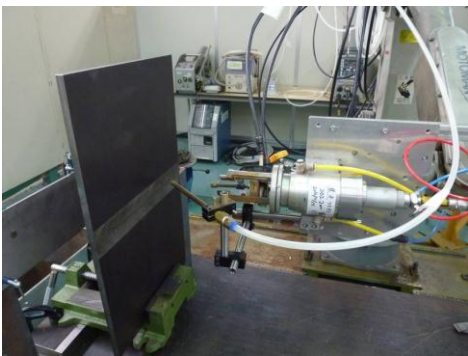
図 4 横向き姿勢施工状況

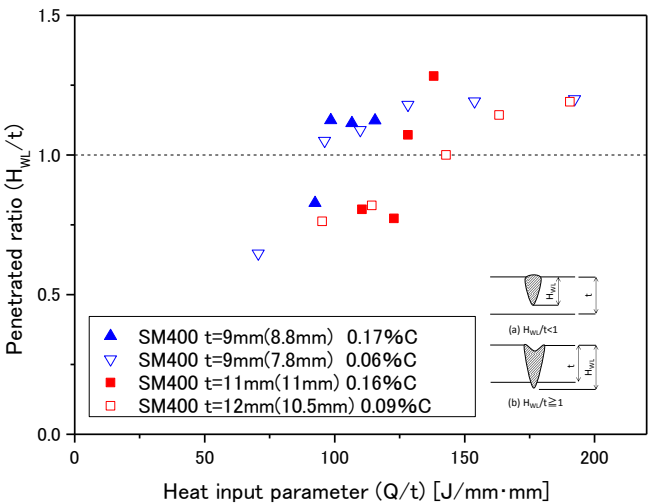
図 5 下向き姿勢施工例

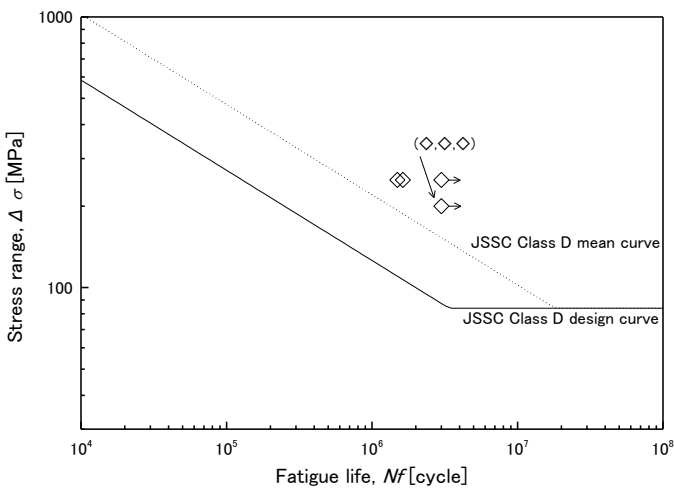
図 6 施工部位疲労試験結果  
(横向き姿勢施工部位における例))

施工した部位の金属組織は溶融凝固した金属、熱影響部、母材となることから、溶接継手と同様の性状を示す。そこでこの継手の性能を検証した。結果の一例として横向き姿勢において施工した継手の疲労強度を図6に示す。試験片の形状寸法はJIS Z3103に準拠して製作した。試験数量は6体ではあるが、その平均値はJSSC疲労強度D等級の平均曲線を満たすため、少なくともD等級相当と判断できる。引張試験、曲げ試験も実施したが、強度は母材相当(母材破断)であり曲げ試験後のPT検査においても割れが無い事を確認した。硬さの最大値はHV300であり、レーザ溶接継手として問題のない硬さである事を確認した。
