鋼I桁端部腹板の腐食を模擬したせん断耐荷力特性に関する研究

琉球大学 学生会員 ○利光崇明, 正会員 下里哲弘, 有住康則, フェロー 矢吹哲哉
金秀鉄工株式会社 正会員 島袋秀也, 長嶺由智, 沖縄しまたて協会 正会員 玉城喜章

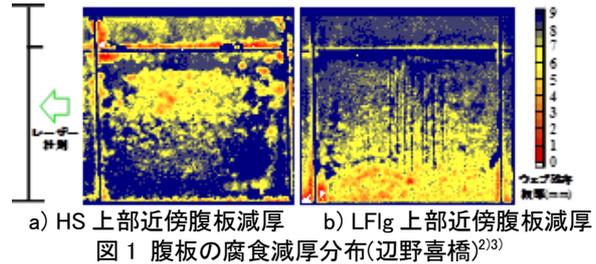
図1 腹板の腐食減厚分布(辺野喜橋)²⁾³⁾

鋼I桁橋の腐食損傷の特徴として, 図1に示すように, せん断力が卓越する桁端部において水平補剛材(HS)の上部腹板及び下フランジ(LFIg)近傍腹板の局部減厚がある^{2),3)}. 本研究では, 上述の実橋での腐食減厚分布特性に基づき, 腹板の腐食損傷を人工的に模擬した実験供試体を製作し, 腐食減厚分布及び腐食欠損がせん断耐荷力に及ぼす影響の解明を目的に, 実験及びFEM解析を行った.

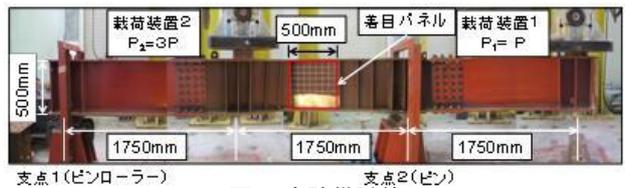
図2 実験供試体

実験供試体を図2に示す. 試験体中央部の腹板(高さ・幅 500mm,板厚 4.5mm,SS400, $R_c=1.12$)を着目パネルとした. 図3に腐食を模擬した腹板の実験パラメータを示す.

図2に荷重方法を示す. 荷重装置1及び荷重装置2の2台の油圧サーボジャッキ(最大荷重 1000kN/台)を使用し, $P_1:P_2$ を1:3に保ち, 着目パネルにせん断力が卓越したせん断座屈が発生するように変位制御で同時荷重を行った. 実験では, 着目パネル内に3軸ひずみゲージを腹板表面に17点,裏面に13点貼り付けた.

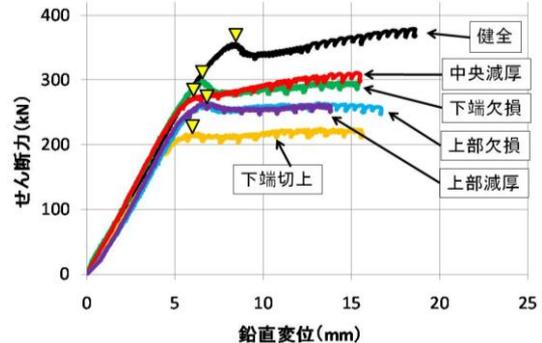
図5 せん断力-鉛直変位関係(実験)

図5に実験で得られたせん断力と鉛直変位の関係を示す. 縦軸は着目パネルに作用するせん断力, 横軸は荷重装置2の鉛直変位である. 図内の矢印は各供試体の最大せん断力を示す. 図5より, 張力場のアンカー位置を切断した下端切上の最大せん断力が最も低下した. 次に, 上部欠損と上部減厚が最大せん断力が低下した. また, 中央減厚の最大せん断力と下端欠損は, ほぼ同等であった. これより, 下フランジ近傍腹板の腐食に比べて, 腹板上部の腐食の方が, せん断耐荷力の低下に影響を与えていることが分かる

図 8 に示す解析で求めた各パラメータの相当応力のコンターを用いて, 図 5 及び図 7 で得られたせん断強度の低下特性について以下に考察する.

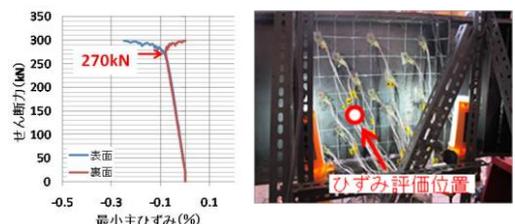
図6 腹板表裏の最小主ひずみ関係(下部欠損)

図6に, 腹板表裏の最小主ひずみ関係の一例を示し,

図 7 に腹板表裏の最小主ひずみ関係より求めた各パラメータのせん断座屈強度(実験値及び解析値)を示す. なお, せん断座屈強度は, 図 6 に示す腹板表裏のひずみが分岐したせん断力と定義した. 図 7 より, 最もせん断座屈強度が低下したのは, 最大せん断力同様に下端切上であるが, 中央減厚も大幅に低下した. その他のせん断座屈強度の低下の順は, 最大せん断耐荷力と同様の傾向を示した. また, FEM 解析でもほぼ同等の傾向が得られており, 健全($t=4.5\text{mm}, R_t=1.12$)のせん断座屈強度は, 理論式¹⁾とほぼ同等であった. 写真 1~7 に各パラメータの実験終了時のせん断座屈変形状態を示す.

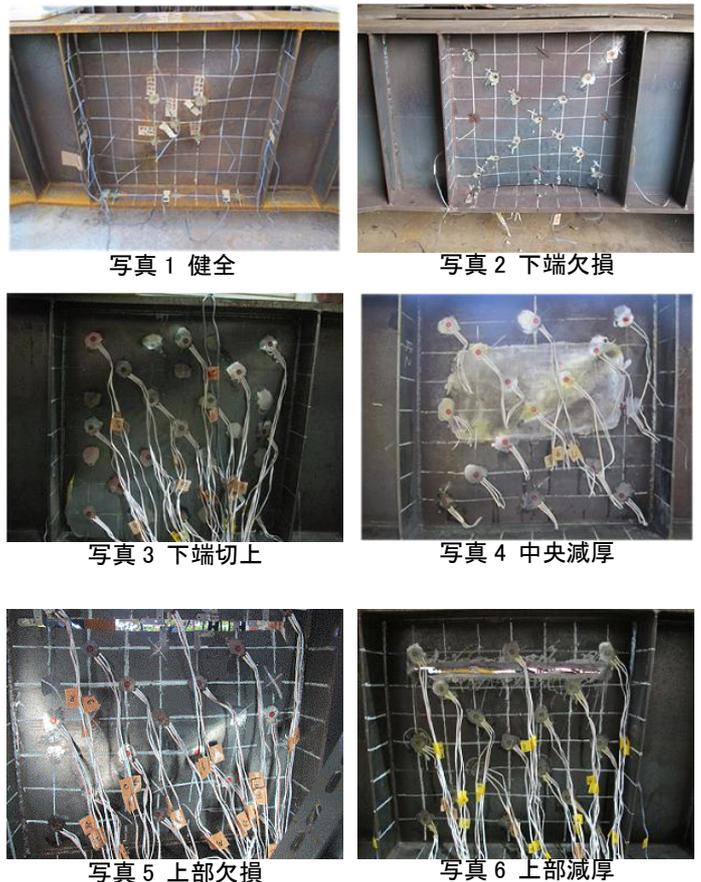
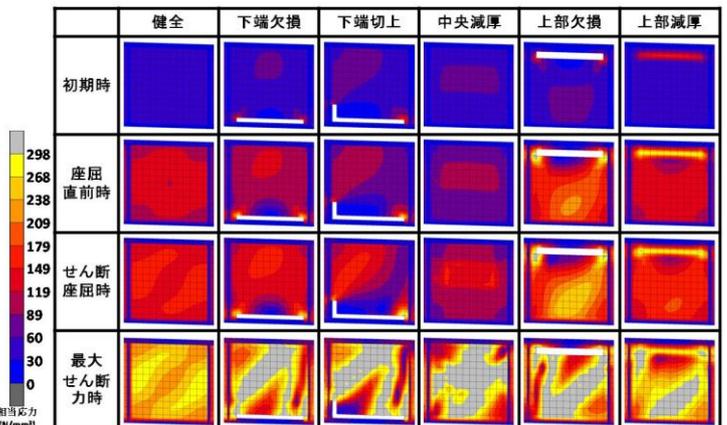
図 8 相当応力コンター図(実験値及び解析値)

- ・健全は, 一般的なせん断座屈後に形成される張力場が斜め 45° 方向を示し, 左下と右上アンカーが明確である.
- ・下端欠損は, 欠損部近傍の応力が乱れており, 左下アンカー位置が上方に移動している傾向が見られ, その結果せん断座屈後に形成される張力場も健全時より上方に移動し, その幅も広がっている.
- ・下端切上は, 左下のアンカー位置を切断しているため, 形成される張力場がさらに上方に移動し, その幅も広がっている. このことが, 大幅なせん断座屈強度の低下要因と推察される.
- ・中央減厚は, 約 3mm に減厚された腹板中央部の応力が大きくなっており, その減厚範囲においてせん断座屈を生じたと考えられる. その結果せん断座屈強度が低下したと考えられる. なお, 低下したせん断座屈強度は, 腹板 3mm の理論値¹⁾に近い値となっている.
- ・上部欠損は, 欠損部近傍にて応力が乱れており, 右上アンカー位置が下方に移動している傾向が見られ, その結果せん断座屈後に形成される張力場が健全時よりも下方に形成されている.
- ・上部減厚は, 上部欠損と同様に, 健全よりも右上アンカー位置が下方に移動し張力場が形成されており, 減厚近傍の応力が乱れているのが伺える.
