アスファルト舗装上の塗布系工法の耐久性評価に関する一検討

世紀東急工業株式会社 技術研究所 正会員 小柴 朋広

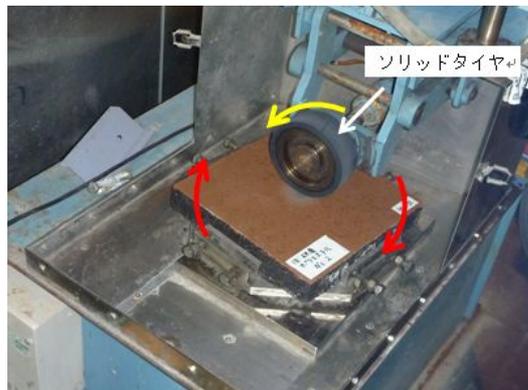
写真-1 簡易回転ラベリング試験

本試験では、ホイールトラッキング試験用供試体のみを回転させ、供試体中心を軸に半径50mm程度のすえぎりに近い状態でソリッドタイヤがトラッキングする機構に設定した。試験条件を表-3に示す。

本検討では、舗装の耐摩耗性や骨材飛散抵抗性の評価に用いる「簡易回転ラベリング試験機」(写真-1 参照)を用いて塗膜の耐久性について検証を行った。
