線路に近接した大口径場所打ち杭の施工

東日本旅客鉄道(株) 東北工事事務所 正会員 吉儀 和恭
東日本旅客鉄道(株) 東北工事事務所 フェロー 瀧内 義男

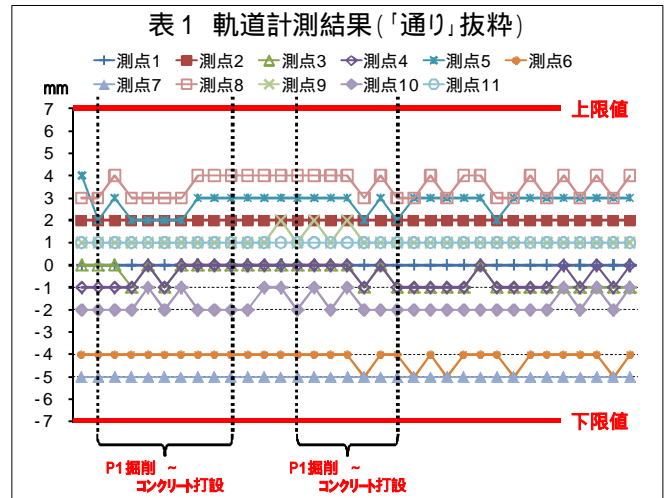
図6 通り変位

対策結果として、軌道計測結果(「通り変位」抜粋)を表1に示す。杭施工時の各段階で軌道計測では、軌道に対する大きな変化は見られなかった。また、構造物計測結果も変位はほとんど見られず、既設構造物への影響は極めて小さかったといえる。

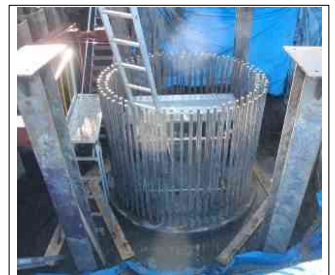
写真2 杭打設完了状況

掘削状況を写真1に、杭施工完了状況を写真2に示す。様々な対策を実施して施工した結果、周辺へ影響を与えることなく、平成24年に杭の施工は無事完了した。今後は、橋脚く体の構築を行なっていくが、今回得られた知見が類似工事へ水平展開されることを期待する。
