地下鉄シールドトンネルに近接した基礎杭の施工について

J R東日本 東京工事事務所 正会員 西村 嘉章
J R東日本 東京工事事務所 正会員 星野 正

本稿では、新南口ビル建設工事における地下鉄シールドトンネル(以下、「シールド」とする)に近接した基礎杭の施工とその管理について報告する。

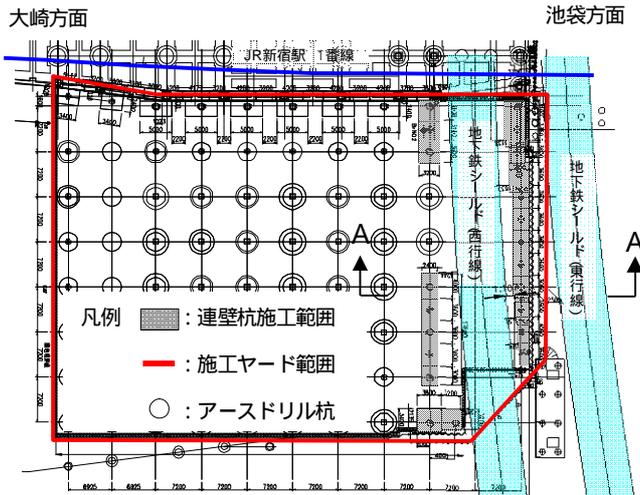
図 - 2 全体平面図

通常ビルの基礎杭は、アースドリル杭が一般的である。しかし、本ビルの敷地には図 - 2 に示すように、シールド(西行線、7.3m)が通っており、基礎杭はこのシールドを跨ぐ位置に配置する必要がある。

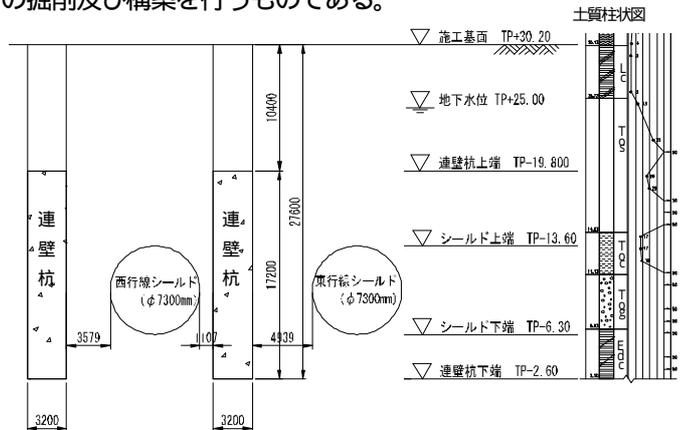
図 - 3 シールド部断面図(A-A)

また、図 - 3 に示すように、連壁杭はN 値 50 以上の江戸川層(粘性土層)を支持層として、施工基面より深さ 27.6m の掘削及び構築を行うものである。

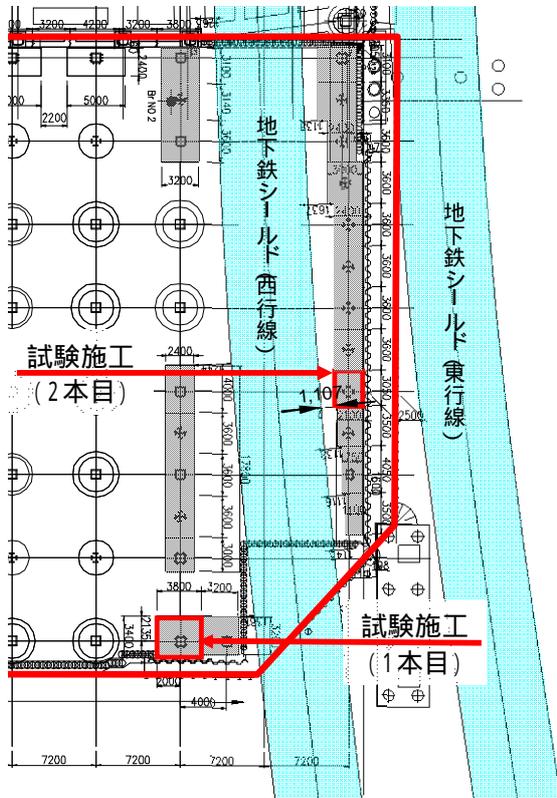
図 - 4 試験杭等施工位置図

図 - 4 に示すように、1 本目はシールドから離れた箇所、2 本目は一番近い箇所を試験杭として先行施工した。

試験杭 1 本目は、昼夜間での連続施工で行った。掘削完了後、超音波孔壁測定器により計測を行い、+70mm 程度の掘削誤差であることを確認した。また、水盛式沈下計によるシールド鉛直変位は 0mm であった。

次に、試験施工 2 本目はシールドに最も近い箇所で施工を行った。シールド天端より 1m までは、昼間に施工を行い、シールドの影響範囲内に入るそれ以深については、地下鉄線路閉鎖間合いで施工を行った。また、施工中はシールド内部に立ち入り、シールドに異常がないか目視で確認を行った。掘削完了後、1 本目の試験杭と同様に計測を行った結果、+90mm 程度の掘削誤差であることを確認した。また、水盛式沈下計によるシールドの鉛直変位は 0mm であった。

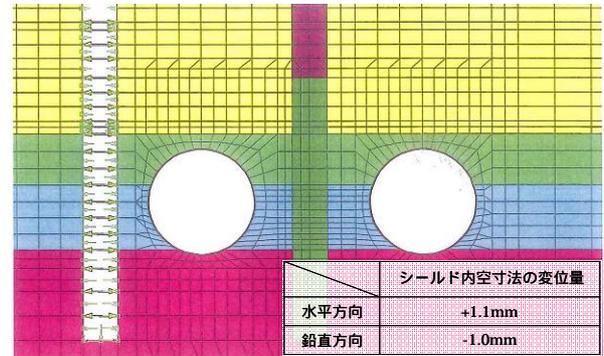
図 - 5 FEM 解析結果

西行線シールドの検討結果を図 - 5 に示す。影響解析結果より、連壁杭の施工に伴うシールドへの影響は、少ないことがわかった。

シールドへの影響解析としては、事前に FEM 解析による検討を行った。掘削時の状態は、シールド上部には土圧が

かかっている状態で側面の掘削を行うことで側面からの土圧が減少する。このことからシールド内空寸法は水平方向に大きくなり、鉛直方向には小さくなると考えられる。
