## 斜張橋の斜材点検ロボットの性能について (その2)

西松建設(株) 正会員 ○迫 綾子, 西松建設(株) 正会員 原田 耕司  
 西松建設(株) 盛重 知也  
 佐賀大学 正会員 伊藤 幸広, 佐賀大学 学生会員 志岐 和久

著者らは、本題目のその1で紹介したように、斜張橋の斜材表面を点検・調査するロボットを開発した。ロボットの仕様を表-1に示す。ロボットは内蔵の電動モーターで斜材を昇降しながら、斜材の全周を内蔵カメラで動画として撮影する。撮影された動画はSDカードに保存できるので、後日動画から静止画を切り出し、損傷の大きさを画像解析によって求めることができる。斜材表面の損傷の形状・寸法は、腐食環境の評価や補修設計の重要な指標となるため、画像解析の精度を確認することが必要である。

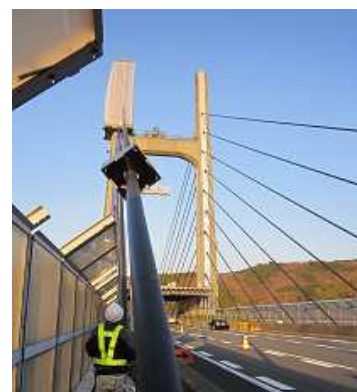
写真-2 実斜材の調査状況

調査状況を写真-2に示す。長さが約100mの斜材であったが、走行中の不具合はなく昇降し、斜材の全周を撮影することができた。撮影画像の状態は良く、斜材表面をよく観察することができた。作業性も試験時と変わらず良好であった。

対象とした橋梁は1991年に完成した3径間連続PC斜張橋である。橋長は370m, 橋高は81.75mで、全部で80本の斜材を有している。斜材の長さは、最短が約10mで最長が約100mである。調査は最長の斜材で行った。
