コンクリート埋込部が腐食した鋼製標識柱の非破壊検査

東北大学 学生会員 ○横手 加奈
 東北大学 正会員 内藤 英樹
 東北大学 フェロー会員 鈴木 基行

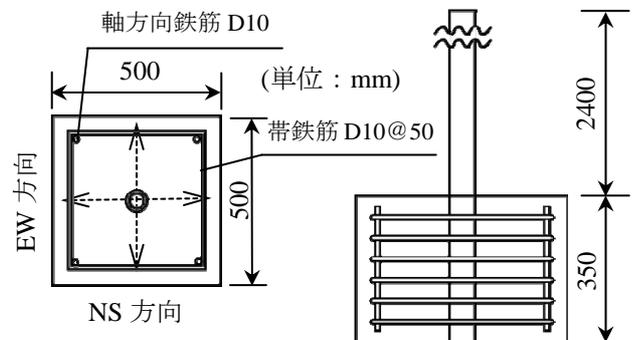
路側式標識を模擬した供試体の概略図を図-1に示す。腐食区間がフーチング上面からの深さがそれぞれ 50 mm と 100 mm である HK50 と HK100 の 2つの供試体を作製した。鋼管の断面寸法は 60.5 mm × 3.2 mm（外径 × 鋼管厚さ）であり、コンクリート基礎から張り出した支柱の高さは 2400 mm である。鋼管は STK400 を使用し、基礎の底面まで埋め込んだ。コンクリート基礎は、幅 500 mm、奥行 500 mm、高さ 350 mm である。鋼管の材料特性は、降伏強度 396 N/mm²、引張強さ 442 N/mm² である。コンクリートの材料特性は、圧縮強度 30.5 N/mm²、静弾性係数 24200 N/mm²、動弾性係数 31400 N/mm²、密度 2280 kg/m³ である。

図-1 供試体の概略図

本研究では、コンクリート内部の鋼管に面して金網を埋め込み、塩水を供給して直流電流を流した¹⁾。HK50 と HK100 供試体の鋼管の腐食深さは、それぞれ基礎上面から 50 mm と 100 mm とし、この区間の鋼管全面を腐食させた。腐食率は積算電流量で管理し、本研究に先立って行われた予備供試体の実験による知見から、腐食率 80% 相当の積算電流量となるまで電食試験を継続した。

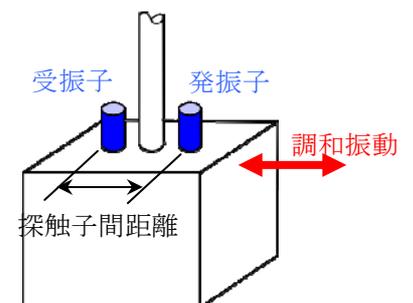
図-2に示すように、小型加振器を用いてコンクリート基礎の側面を加振し、加振点近傍に貼付した加速度ピックアップによって基礎の共振曲線（周波数-応答加速度関係）を得た¹⁾。強制加振試験では、加振器の加速度振幅 1.0 m/s² を基本とし、5分間で 1000~5000 Hz まで周波数を連続的に上昇させた。また、図-2に示すように支柱基部を中心にして 24 kHz の受振子と発振子を基礎上面に設置し、コンクリート基礎上面の見掛けの超音波伝播速度を測定した。探触子間距離は 200 mm である。上記の強制加振試験と超音波試験は、コンクリート基礎の NS 方向と EW 方向のそれぞれに対して所定の積算電流量ごとに行った。

図-2 振動試験と超音波試験の概略

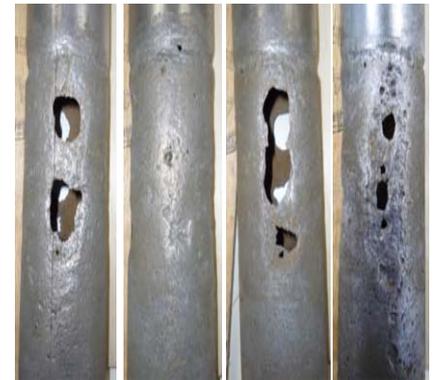
電食試験後には、供試体を解体して鋼管を取り出し、クエン酸二アンモニウムで錆を除去した上で質量を測定した。写真-1に示すように、いずれの鋼管も基礎内部の腐食区間において孔が空いていた。実際の腐食率は、HK50が46.5%，HK100が38.5%であり、目標腐食率の半分程度であった。

写真-1 供試体解体後に観察された基礎内部の鋼管の腐食状況 (HK100)

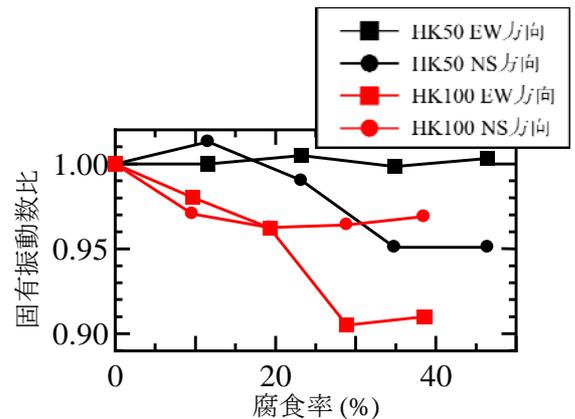
コンクリートのテストピースの物性とコンクリート基礎の断面寸法より求められた基礎の1次固有振動数(縦振動)は3710 Hzであり、共振曲線の測定値のうち近傍にある3200 Hz近辺のピークに着目して、実験データを整理した。その結果、図-3に示すように、腐食率の増加に伴ってわずかに固有振動数の低下傾向が見られた。しかし、その低下率は最大で10%程度であった。また、この低下傾向は腐食区間が大きいほど顕著であった。

図-3 腐食率と固有振動数の関係

- 1) 振動試験では、腐食の進展に伴って固有振動数の低下が見られ、その傾向は腐食深さが大きいものでより顕著だった。
- 2) 超音波試験では、100 mmの供試体において局部腐食の進展に伴って基礎上面・支柱周辺の伝搬速度に低下傾向が見出せた。一方、腐食深さ50 mmの場合には、有用性は示されなかった。

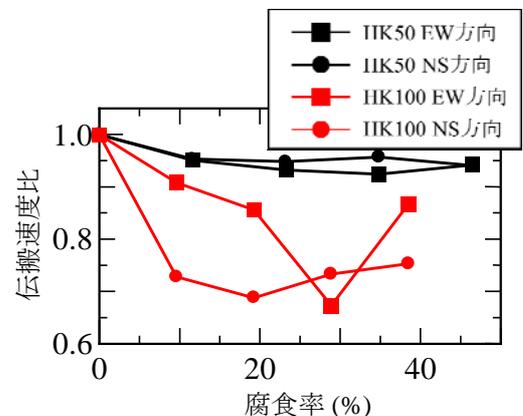
腐食率と超音波伝播速度との関係を図-4に示す。HK100・NS方向では、腐食率9.6%において伝搬速度が健全時の7割程度まで急激に低下した。腐食による鋼とコンクリートの付着の損失やひび割れ発生により、超音波の伝搬経路が大きく変化したものと推察される。なお、複数回の測定のうち半数以下ではあったが、HK100・EW方向の腐食率38.5%でも、伝搬速度が健全時の7割程度の値を示す場合があった。これは、腐食率28.9%以降では付着が損失する過程にあり、測定値が不安定になったためであると考えられる。一方、腐食深さ50mmの供試体では、超音波伝搬速度に大きな低下は見られなかった。

図-4 腐食率と超音波伝搬速度の関係

これらの実験結果から、非破壊検査への適用について、埋め込み深さ100 mmまで腐食している道路標識柱は超音波試験から腐食を検出できる可能性が示唆された。
