## 小断面シールドの切開きによる躯体構築施工

谷津船橋インターチェンジ工事は、慢性的な交通渋滞が著しい船橋・習志野市域の一般国道357号の交通を東関東自動車道(以下、東関道)に誘導することにより交通渋滞の緩和を図ることを目的として、地域活性化インターチェンジ制度を活用した新たなインターチェンジを構築するものである。東関道をアンダーパスする非開削区間では、道路トンネル断面を包含する6つの小断面シールドトンネルを分割施工したのち、トンネル間を接続し躯体を構築した。本稿では、このうち狭小な作業空間で施工した躯体構築工事について報告する。

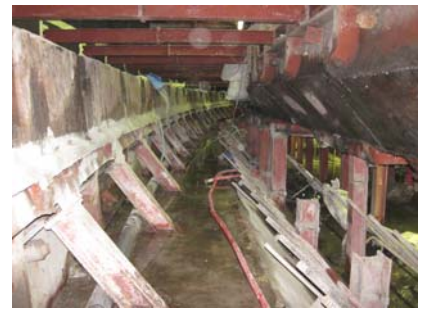
写真-1 セグメント切り開き状況

切開き部に補強鋼材を設置後(図-3)、セグメントの主桁およびスキンプレーートをガス切断し撤去した。その後、セグメント背面の裏込め材と土砂を人力により撤去し、セグメント間を切り開いた。切開き部の措置として、土留め・止水用鉄板をセグメントに全周溶接するとともに、鉄板背面にLW材を注入することでセグメント切開きに伴う漏水と地盤変状を防止した。

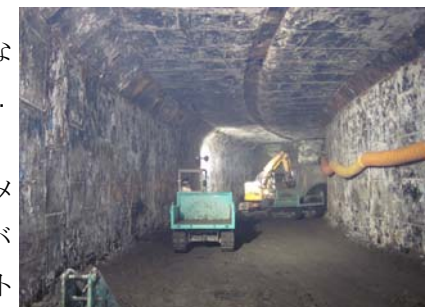
写真-2 内部掘削状況

バックホウ(0.25m<sup>3</sup>級ショートリーチ)を使用し, 掘削・集土を行った(写真-2). FEMによる事前解析では最大5mmの隆起が予想されたが, 路面変状することなく掘削できた. また, 掘削に伴う上床版の有害なひび割れは確認されなかった.

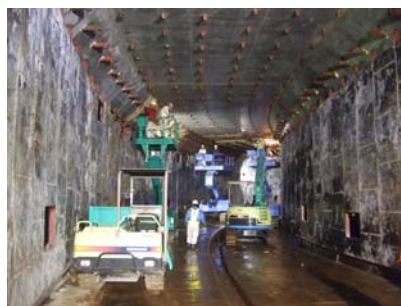
写真-3 セグメント撤去状況

内部掘削完了後, 高所作業車を使用して, 上段から順にガス切断によりセグメントを撤去した(写真-3). 工程短縮のためセグメントを大割りで撤去できるようにバックホーにフォーク型のアタッチメント取付け, 掴みながら切断を行った. セグメント撤去中も, 路面変状や上床版の有害なひび割れは確認されなかった.

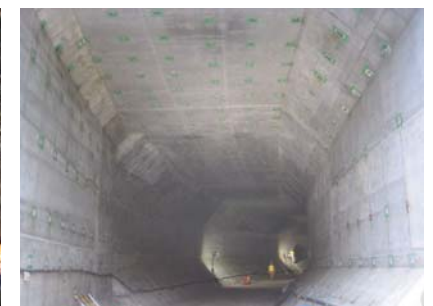
写真-4 躯体完成

今回の施工では, 非常に狭小な作業空間でセグメントを切り開いて躯体を構築したが, 品質の高い本体構造物を完成させることができた(写真-4). また, 供用中の高速道路への影響も回避することができた. 今回のような特殊な施工条件下での施工では, 実証実験を活用することが有効であると言える. 本稿が類似の工事の参考になれば幸いである.
