## 軟弱地盤における長尺鋼管杭施工時の施工精度について

東日本高速道路 正会員 加藤 真司  
 東日本高速道路 中谷 史規  
 大林組 正会員 佐々木 徹  
 大林組 正会員 ○川本 卓人  
 八千代エンジニアリング 後藤 雄一

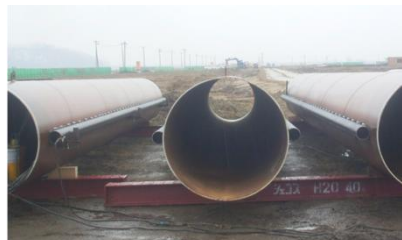
写真-1 炭素鋼鋼管を溶接した試験杭

表-1 に試験施工で使用した試験杭の概要を示す。試験杭 1 を打設した後、杭間隔を 2.5m として試験杭 2 を打設し、施工精度を確認した。試験杭 2 には、写真-1 に示すように打設前に全長にわたって炭素鋼鋼管( $\phi 114\text{mm}$ ,  $t=4\sim 5\text{mm}$ )を 180 度方向に杭下端まで溶接し、その中にガイドパイプを設置し(図-3 参照)、孔内傾斜計を挿入して、杭の鉛直性を確認した。

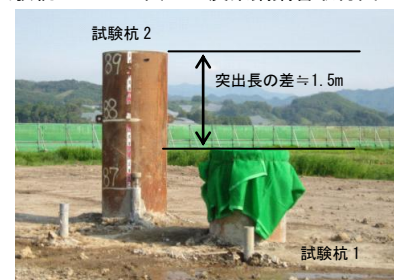
写真-2 施工後の試験杭の状況

試験杭の施工は、中掘り杭工法(8 本継杭)で支持層まで打設し、その後打撃工法に切り替えて杭先端が杭径以上の深さまで支持層に貫入するように打設した。写真-2 は施工後の試験杭の状況を示しているが、左側の杭が鉛直精度を確認した試験杭 2 である。試験杭 2 は試験杭 1 に比べて杭長が 1m 長いが、415mm 高止まりしたため、突出長に 1.5m の差が見られる。高止まりした原因として、支持層の傾斜のほかに、鋼管杭に溶接した炭素鋼鋼管が打込時の抵抗となった可能性も考えられる。打撃工法に切り替えた試験杭 2 の最終貫入量は 0.25mm で、リバウンド量は約 35mm であった。なお、試験杭施工時には可燃性ガスが発生して杭内のガス濃度が急激に上昇することがあったため、継手の溶接時には、ガス濃度計測を行うとともに、換気を主体とした対策を講じた。
