写真測量による補強土壁の壁面変形把握

独立行政法人土木研究所 正会員 ○藤田智弘 久保哲也 宮武裕昭
 一般財団法人土木研究センター 正会員 中根淳
 防衛大学校 正会員 宮田喜壽

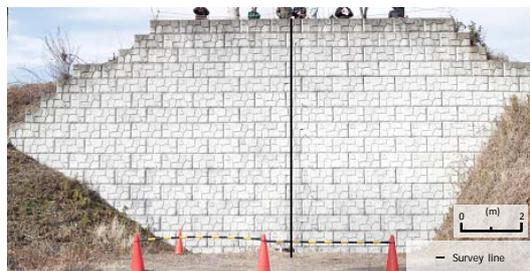
写真-1 補強土壁①

壁面形状の計測は、1995年に独立行政法人土木研究所の屋外実験場に構築された2タイプの補強土壁(補強土壁①:コンクリートブロックタイプ【直壁】、補強土壁②:鋼製枠タイプ【斜壁】)で行った。補強土壁①は壁高8m(写真-1)、補強土壁②は壁高4.5m(写真-2)のもので、いずれも精度比較のためにTS測定用のプリズムを壁面に設置した。コンクリートブロックタイプは壁面に1列、計15箇所、鋼製枠タイプは壁面緑化により壁面前全体が目視できない状態だが、一部鋼製枠が露出している箇所があるのでその箇所に4列、計14箇所にプリズムを設置した。

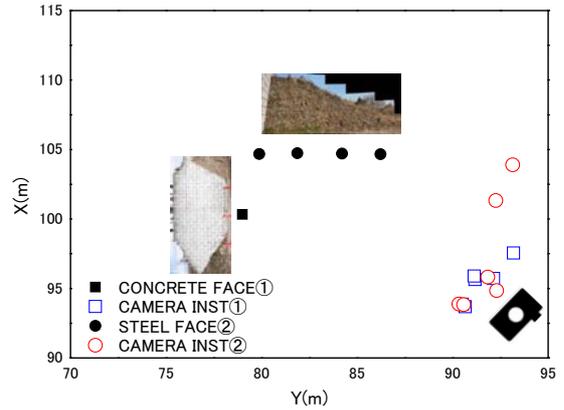
図-1 写真撮影位置

写真測量に使用したカメラ、レンズ、解析ソフトウェアは表-2のとおりである。写真測量に使用する写真は、簡便性を重視しランダムな位置からそれぞれの擁壁に対して6枚の写真を撮影した。撮影位置は測量していないが、逆計算により写真撮影位置を求めることができる。本報の写真測量の写真撮影位置は、図-1で示す

ように壁面に対して斜め横方向(ターゲットから撮影位置までの角度がそれぞれの壁面に対して 15~30°, 30~90°)の範囲に存在する。撮影位置は、TSによる測定の座標系で示す。6枚の写真撮影するのに要した時間は移動も含めて3分程度であった。撮影した写真の解像度は72dpi(水平・垂直)であった。また、写真測量のスケールを実物のものに変換するために、TSで計測した3点の座標を標定点として用いた。

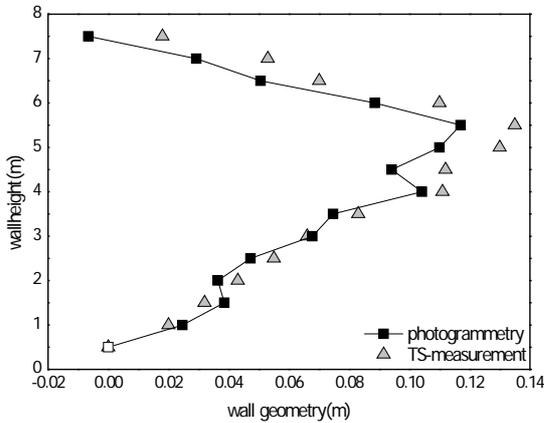
図-2 補強土壁①の壁面形状

2タイプの補強土壁の壁面形状の計測結果を、それぞれ図-2, 3に示す。結果は壁面の最も下の段の測定点の計測値でオフセットした値で示す。ただし、鋼製枠タイプのLine1では撮影した写真上で最も下の段の測定点を植生により確認できなかったため、下から2番目の測定点の計測値でオフセットした値で示す。オフセットに用いた点を白抜きで示す。図-4, 5に、横軸にTSの測量結果を縦軸に写真測量の結果をプロットしたものを示す。補強土壁①では、図-4から最大計測誤差は0.025m、分散は 2.2×10^{-4} であった。赤線で示す回帰直線の傾きは0.89($r=0.96$)であった。補強土壁②では、図-5から最大誤差は0.136m、分散は 4.8×10^{-3} であった。この最大計測誤差の値は、施工管理や被災度判定等で使われている壁高の3%に相当する値である。赤線で示す回帰直線の傾きは0.99($r=0.99$)であった。
